Einschätzung von Durchlass-Bauwerken und Gefährdung des Fischotters

Aufnahme Nummer: 2533-032 Aufnahme-Datum: 11.07.2011

Gewässername: k.A.
Lage: Hagenow Land
Straße: L 04
Landesstraße
Totfunde: 0

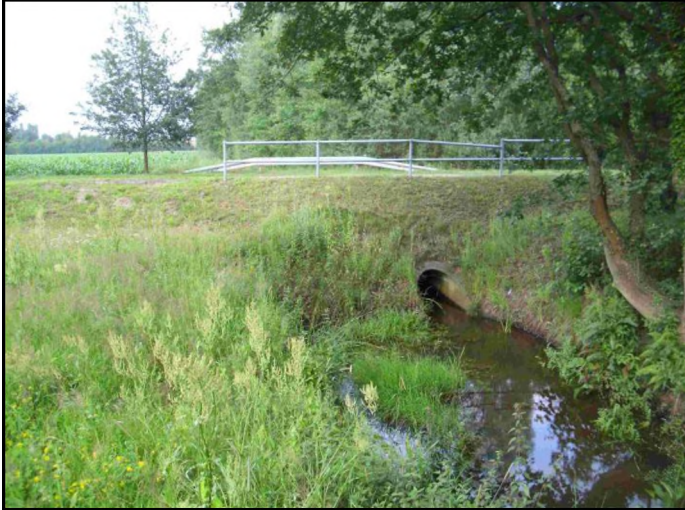
Nr.: 2533-032_001_go.JPG

Störfaktoren: Flutungsgefahr, Straßengraben offen mit Gewässer verbunden (in 1 oder mehr Richtungen). Gefahr, dass Otter diese Rinnen hochwandern und dann am Ende auf die Straße laufen.

Ungünstiges 'Länge zu Durchmesser'-Verhältnis

Bedeutung im Habitatverbund: mittel
Verkehrsdichte: mittel
Brückenindex: 0,047
Durchlass-Tauglichkeit: ungeeignet
