Einschätzung von Durchlass-Bauwerken und Gefährdung des Fischotters

Aufnahme Nummer: 2533-033

Aufnahme-Datum: 11.07.2011

Gewässername: k.A.
Lage: Hagenow Heide
Straße: L 04
Landesstraße
Totfunde: 0

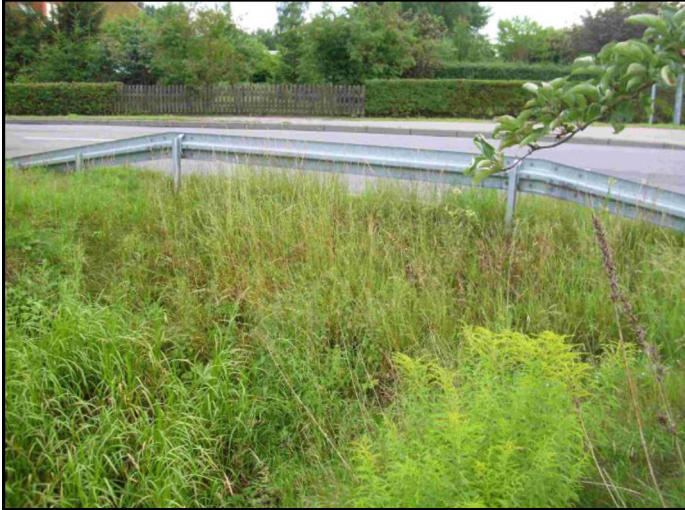
Nr.: 2533-033_001_go.JPG

Störfaktoren: Verrohrt , mit Gärten überbaut

Bedeutung im Habitatverbund: gering
Verkehrsdichte: mittel
Brückenindex: 0
Durchlass-Tauglichkeit: ungeeignet

Geschwindigkeitsbegrenzung	<input type="checkbox"/>	Bermen an Ufer anbinden	<input type="checkbox"/>
Trockenröhre einbringen	<input checked="" type="checkbox"/>	Wiesenzufahrten verlegen	<input type="checkbox"/>
		Komplexmaßnahmen notwendig	<input type="checkbox"/>
