# Einschätzung von Durchlass-Bauwerken und Gefährdung des Fischotters

Aufnahme Nummer: 2533-035 Aufnahme-Datum: 11.07.2011

Gewässername: Sude  
Lage: Hagenow Sudenwinkel N  
Straße: B 321  
Bundesstraße  
Todfunde: 0

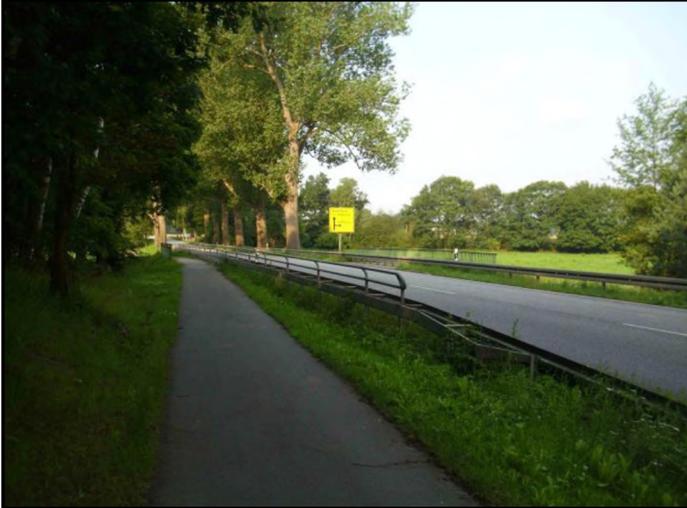
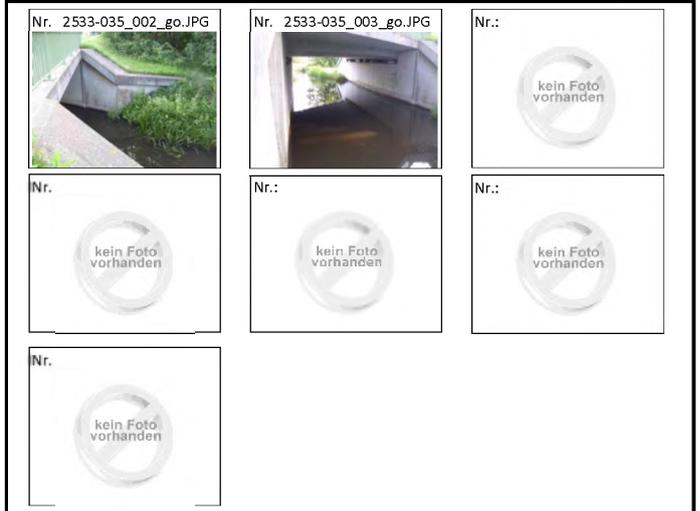
Nr.: 2533-035\_001\_go.JPG

Störfaktoren: Turbulenzen oder Turbulenzengefahr nach Regen usw. , Bermen fehlen

Uferlinie verengt oder wird vom Bauwerk unterbrochen

Bedeutung im Habitatverbund: sehr hoch  
Verkehrsdichte: hoch  
Brückenindex: 1,091  
Durchlass-Tauglichkeit: ungeeignet
