Einschätzung von Durchlass-Bauwerken und Gefährdung des Fischotters

Aufnahme Nummer: 2533-039 Aufnahme-Datum: 16.05.2011

Gewässername: k.A.
Lage: Bahn nördl Texas M
Straße: k.A.
Gleisanlage
Todfunde: 0

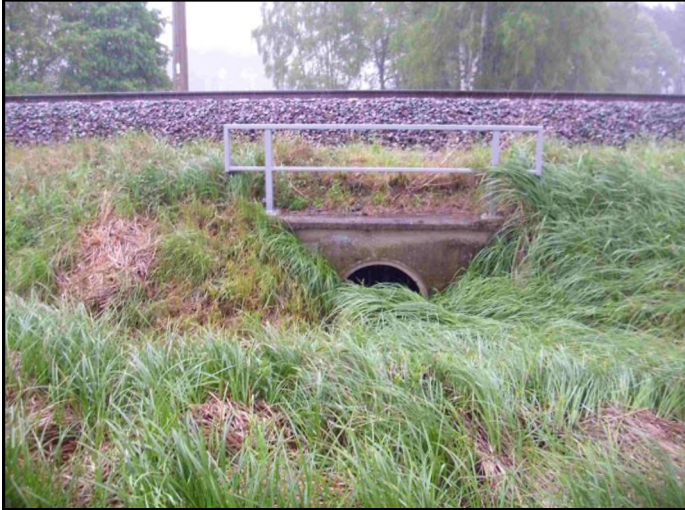
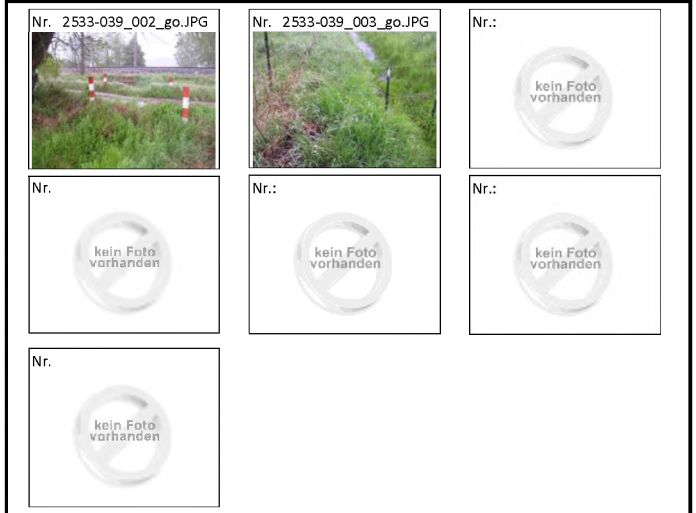
Nr.: 2533-039_001_go.JPG

Störfaktoren: Flutungsgefahr, Straßengraben offen mit Gewässer verbunden (in 1 oder mehr Richtungen). Gefahr, dass Otter diese Rinnen hochwandern und dann am Ende auf die Straße laufen.

Ungünstiges 'Länge zu Durchmesser'-Verhältnis

Bedeutung im Habitatverbund: gering
Verkehrsdichte: gering
Brückenindex: 0,025
Durchlass-Tauglichkeit: ungeeignet

Geschwindigkeitsbegrenzung	<input type="checkbox"/>	Bermen an Ufer anbinden	<input type="checkbox"/>
Trockenröhre einbringen	<input checked="" type="checkbox"/>	Wiesenzufahrten verlegen	<input type="checkbox"/>
		Komplexmaßnahmen notwendig	<input type="checkbox"/>
