# Einschätzung von Durchlass-Bauwerken und Gefährdung des Fischotters

Aufnahme Nummer: 2533-040

Aufnahme-Datum: 16.05.2011

Gewässername: k.A.  
Lage: östl. Texas  
Straße: K 22  
Kreisstraße  
Todfunde: 0

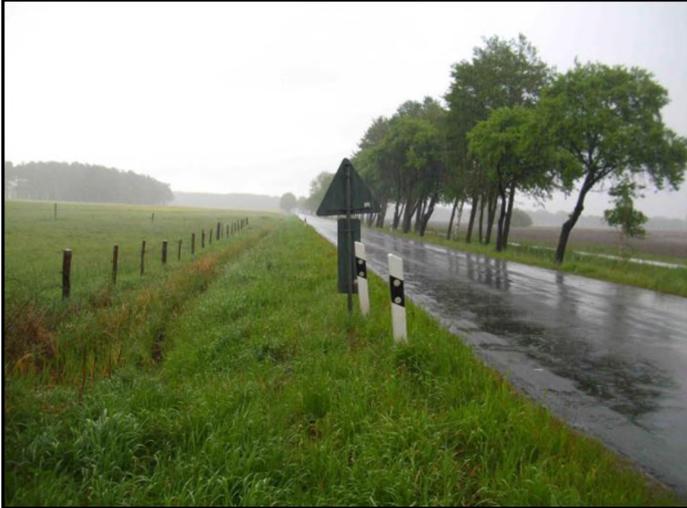
Nr.: 2533-040\_001\_go.JPG

Störfaktoren: Verrohrt , Knick im Gewässerverlauf. Gefahr, dass Otter den kürzesten Weg wählen

Bedeutung im Habitatverbund: mittel  
Verkehrsdichte: mittel  
Brückenindex: 0  
Durchlass-Tauglichkeit: ungeeignet

Geschwindigkeitsbegrenzung	<input type="checkbox"/>	Bermen an Ufer anbinden	<input type="checkbox"/>
Trockenröhre einbringen	<input checked="" type="checkbox"/>	Wiesenzufahrten verlegen	<input type="checkbox"/>
		Komplexmaßnahmen notwendig	<input type="checkbox"/>
