Einschätzung von Durchlass-Bauwerken und Gefährdung des Fischotters

Aufnahme Nummer: 2533-041

Aufnahme-Datum: 16.05.2011

Gewässername: k.A.
Lage: Sudenhof west
Straße: K 22
Kreisstraße
Todfunde: 0

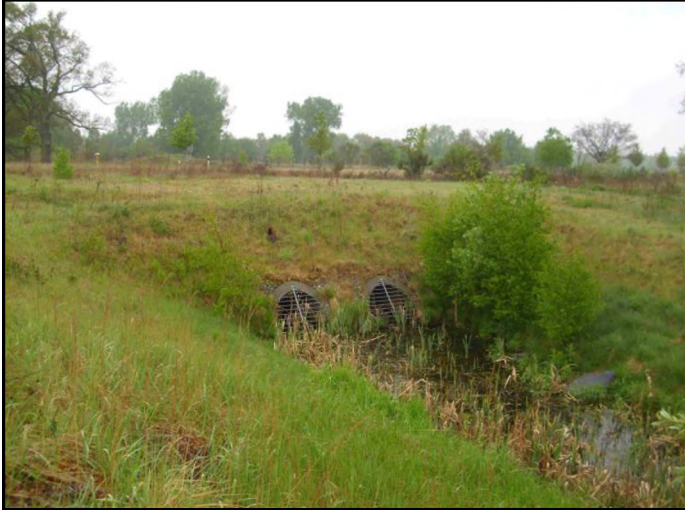
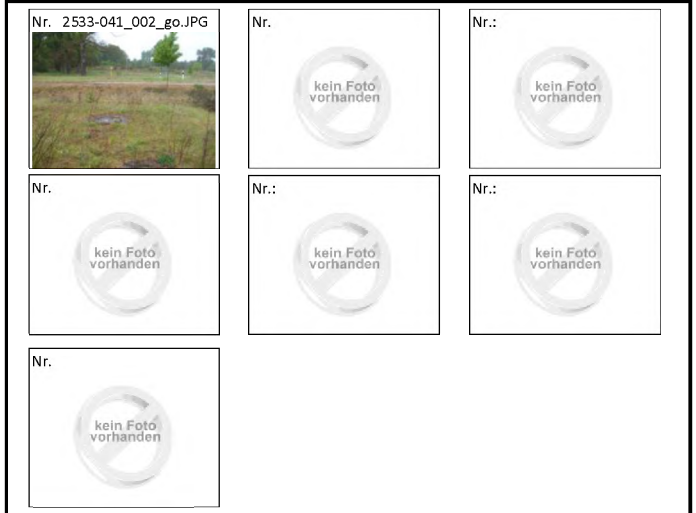
Nr.: 2533-041_001_go.JPG

Störfaktoren: Verrohrt

Bedeutung im Habitatverbund: gering
Verkehrsdichte: mittel
Brückenindex: 0
Durchlass-Tauglichkeit: ungeeignet

Geschwindigkeitsbegrenzung	<input type="checkbox"/>	Bermen an Ufer anbinden	<input type="checkbox"/>
Trockenröhre einbringen	<input checked="" type="checkbox"/>	Wiesenzufahrten verlegen	<input type="checkbox"/>
		Komplexmaßnahmen notwendig	<input type="checkbox"/>
