Einschätzung von Durchlass-Bauwerken und Gefährdung des Fischotters

Aufnahme Nummer: 2533-042 Aufnahme-Datum: 16.05.2011

Gewässername: k.A.
Lage: Sudenhof mitte
Straße: K 22
Kreisstraße
Todfunde: 0

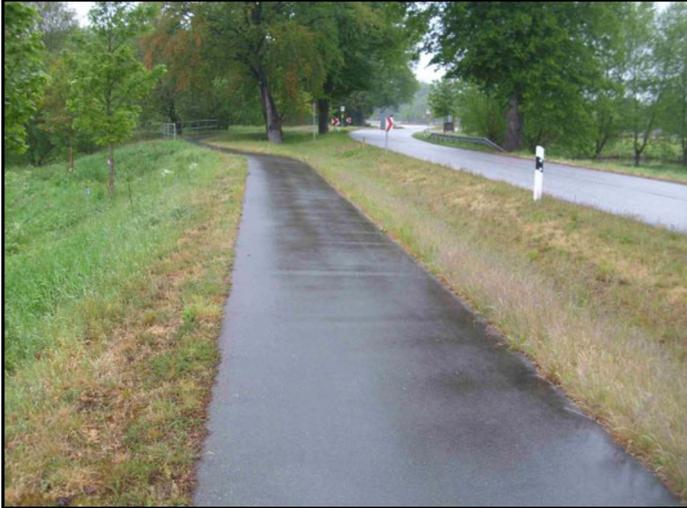
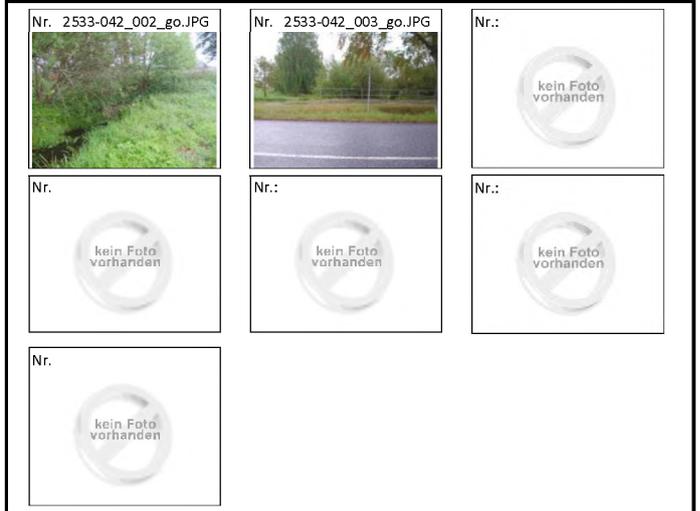
Nr.: 2533-042_001_go.JPG

Störfaktoren: Verrohrt , Parallelweg, der Otter aus dem Wasser und damit auf die Böschung und dichter an die Straße führt.

Brückentyp: Rohrdurchlass Durchlaß Durchmesser: k.A.

Bedeutung im Habitatverbund: mittel
Verkehrsdichte: mittel
Brückenindex: 0
Durchlass-Tauglichkeit: ungeeignet

Trennung Wehr Durchlass	<input type="checkbox"/>	keine notwendig	<input type="checkbox"/>
Installation oberhalb Wehr	<input type="checkbox"/>	Markierstruktur Steinsch	<input type="checkbox"/>
Installation unterhalb Wehr	<input type="checkbox"/>	Markierstruktur Ufersubstrat	<input type="checkbox"/>
Entfernung Rechen	<input type="checkbox"/>	Markierstruktur Laufbohle fest	<input type="checkbox"/>
Entfernung sonstige Hindernisse	<input type="checkbox"/>	Markierstruktur Laufbohle schwimmend	<input type="checkbox"/>
Kastendurchlass/Maul eins. Berme	<input type="checkbox"/>	Markierstruktur Podest	<input type="checkbox"/>
Kastendurchlass/Maul beids. Berme	<input checked="" type="checkbox"/>	Verrohrung öffnen	<input type="checkbox"/>
Markierstruktur einseitig	<input type="checkbox"/>	Leit-/Schutzzäune notwendig	<input type="checkbox"/>
Markierstruktur beidseitig	<input type="checkbox"/>	Leitstrukturen/ -senken einrichten	<input checked="" type="checkbox"/>

Geschwindigkeitsbegrenzung	<input type="checkbox"/>	Bermen an Ufer anbinden	<input type="checkbox"/>
Trockenröhre einbringen	<input checked="" type="checkbox"/>	Wiesenzufahrten verlegen	<input type="checkbox"/>
		Komplexmaßnahmen notwendig	<input type="checkbox"/>
