Einschätzung von Durchlass-Bauwerken und Gefährdung des Fischotters

Aufnahme Nummer: 2533-043

Aufnahme-Datum: 16.05.2011

Gewässername: Sude
Lage: Sudenhof ost
Straße: K 22
Kreisstraße
Todfunde: 0

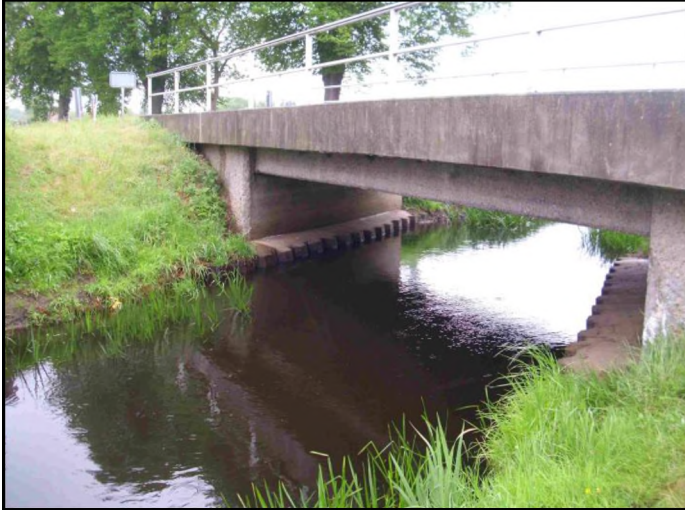
Nr.: 2533-043_001_go.JPG

Störfaktoren: Böschung ungünstig für wandernde Tiere (zum Gewässer steiler und tiefer als Böschung zur Straße). , Ungünstiges 'Länge zu Durchmesser'-Verhältnis

Parallelweg, der Otter aus dem Wasser und damit auf die Böschung und dichter an die Straße führt.

Bedeutung im Habitatverbund: sehr hoch
Verkehrsdichte: mittel
Brückenindex: 1,1
Durchlass-Tauglichkeit: gut geeignet

Priorität Festlegung: gering
