Einschätzung von Durchlass-Bauwerken und Gefährdung des Fischotters

Aufnahme Nummer: 2533-044 Aufnahme-Datum: 16.05.2011

Gewässername: Schwarzer Graben
Lage: Sudenhof Texas
Straße: K 22
Kreisstraße
Todfunde: 0

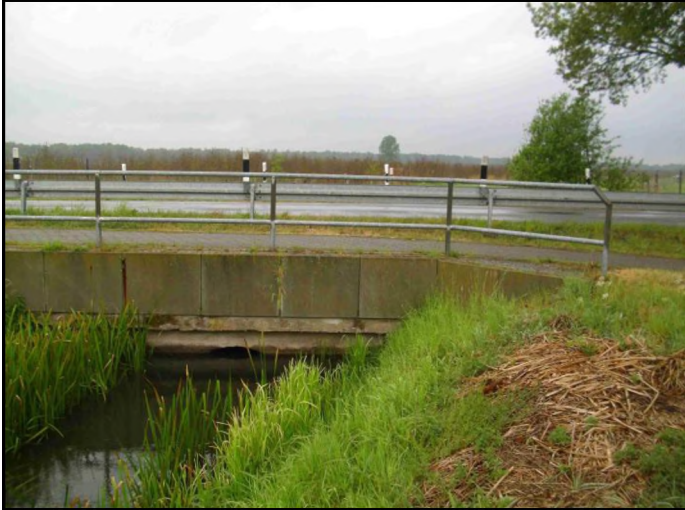
Nr.: 2533-044_001_go.JPG

Störfaktoren: Flutungsgefahr, Böschung ungünstig für wandernde Tiere (zum Gewässer steiler und tiefer als Böschung zur Straße).

Bedeutung im Habitatverbund: mittel
Verkehrsdichte: hoch
Brückenindex: 0,003
Durchlass-Tauglichkeit: ungeeignet

Trennung Wehr Durchlass	<input type="checkbox"/>	keine notwendig	<input type="checkbox"/>
Installation oberhalb Wehr	<input type="checkbox"/>	Markierstruktur Steinsch	<input type="checkbox"/>
Installation unterhalb Wehr	<input type="checkbox"/>	Markierstruktur Ufersubstrat	<input type="checkbox"/>
Entfernung Rechen	<input type="checkbox"/>	Markierstruktur Laufbohle fest	<input type="checkbox"/>
Entfernung sonstige Hindernisse	<input type="checkbox"/>	Markierstruktur Laufbohle schwimmend	<input type="checkbox"/>
Kastendurchlass/Maul eins. Berme	<input type="checkbox"/>	Markierstruktur Podest	<input type="checkbox"/>
Kastendurchlass/Maul beids. Berme	<input checked="" type="checkbox"/>	Verrohrung öffnen	<input type="checkbox"/>
Markierstruktur einseitig	<input type="checkbox"/>	Leit-/Schutzzäune notwendig	<input type="checkbox"/>
Markierstruktur beidseitig	<input type="checkbox"/>	Leitstrukturen/ -senken einrichten	<input checked="" type="checkbox"/>

Geschwindigkeitsbegrenzung	<input type="checkbox"/>	Bermen an Ufer anbinden	<input type="checkbox"/>
Trockenröhre einbringen	<input checked="" type="checkbox"/>	Wiesenzufahrten verlegen	<input type="checkbox"/>
		Komplexmaßnahmen notwendig	<input type="checkbox"/>
