Einschätzung von Durchlass-Bauwerken und Gefährdung des Fischotters

Aufnahme Nummer: 2533-049 Aufnahme-Datum: 11.07.2011

Gewässername: Kraaker Mühlenbach
Lage: Bahn westl. Moraas s
Straße: k.A.
Gleisanlage
Todfunde: 0

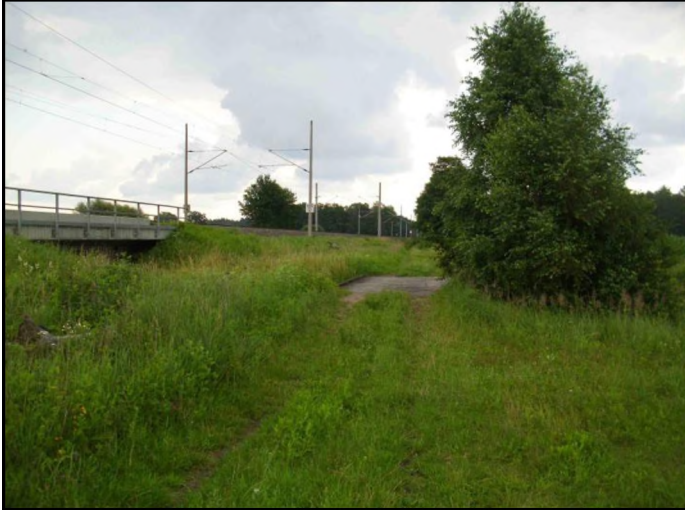
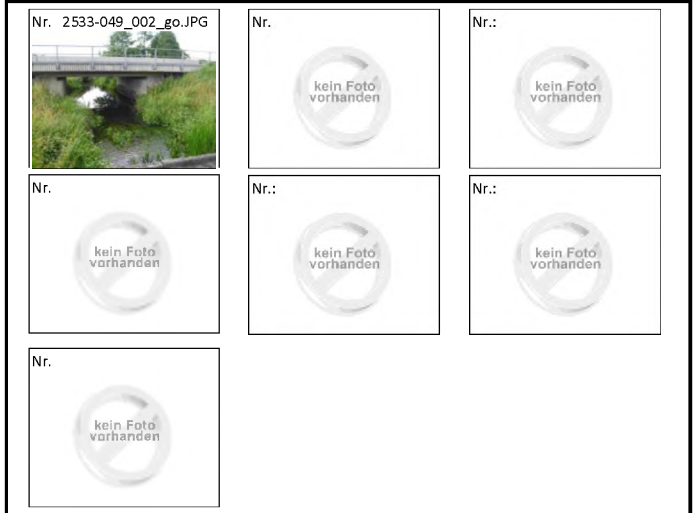
Nr.: 2533-049_001_go.JPG

Störfaktoren: Straßengraben offen mit Gewässer verbunden (in 1 oder mehr Richtungen). Gefahr, dass Otter diese Rinnen hochwandern und dann am Ende auf die Straße laufen. , Ungünstiges 'Länge zu Durchmesser'-Verhältnis

Turbulenzen oder Turbulenzengefahr nach Regen usw.

Brückentyp: Kastenbrücke Durchlaß Durchmesser: k.A.

Lichte Breite [m]: 5,5
Lichte Höhe [m]: 1,7 Brückenlänge [m]: 10

Bermen-Anzahl: keine
Bermenform: keine
keine

Bedeutung im Habitatverbund: sehr hoch
Verkehrsdichte: gering
Brückenindex: 0,935
Durchlass-Tauglichkeit: ungeeignet
