Einschätzung von Durchlass-Bauwerken und Gefährdung des Fischotters

Aufnahme Nummer: 2533-051 Aufnahme-Datum: 11.07.2011

Gewässername: k.A.
Lage: Bahn südl. Moraas s
Straße: k.A.
Gleisanlage
Todfunde: 0

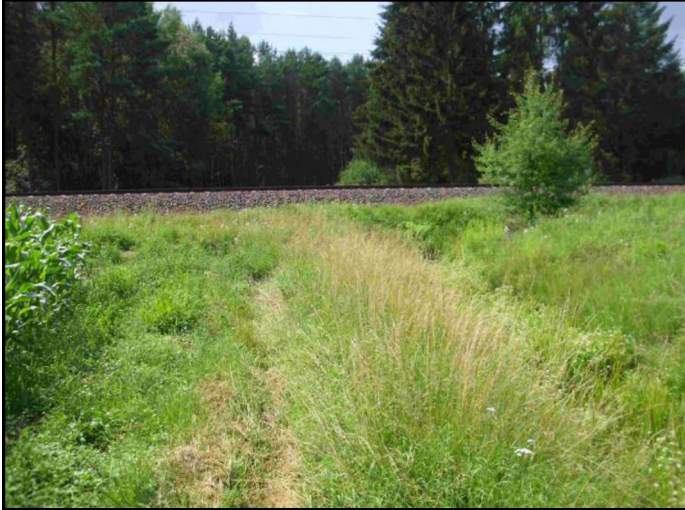
Nr.: 2533-051_001_go.JPG

Störfaktoren: Flutungsgefahr, Straßengraben offen mit Gewässer verbunden (in 1 oder mehr Richtungen). Gefahr, dass Otter diese Rinnen hochwandern und dann am Ende auf die Straße laufen.

Ungünstiges 'Länge zu Durchmesser'-Verhältnis

Bedeutung im Habitatverbund: mittel
Verkehrsdichte: gering
Brückenindex: 0,015
Durchlass-Tauglichkeit: ungeeignet

Geschwindigkeitsbegrenzung	<input type="checkbox"/>	Bermen an Ufer anbinden	<input type="checkbox"/>
Trockenröhre einbringen	<input checked="" type="checkbox"/>	Wiesenzufahrten verlegen	<input type="checkbox"/>
		Komplexmaßnahmen notwendig	<input type="checkbox"/>
