Einschätzung von Durchlass-Bauwerken und Gefährdung des Fischotters

Aufnahme Nummer: 2533-052 Aufnahme-Datum: 11.07.2011

Gewässername: k.A.
Lage: südl. Kirch Jesar
Straße: K 22
Kreisstraße
Todfunde: 0

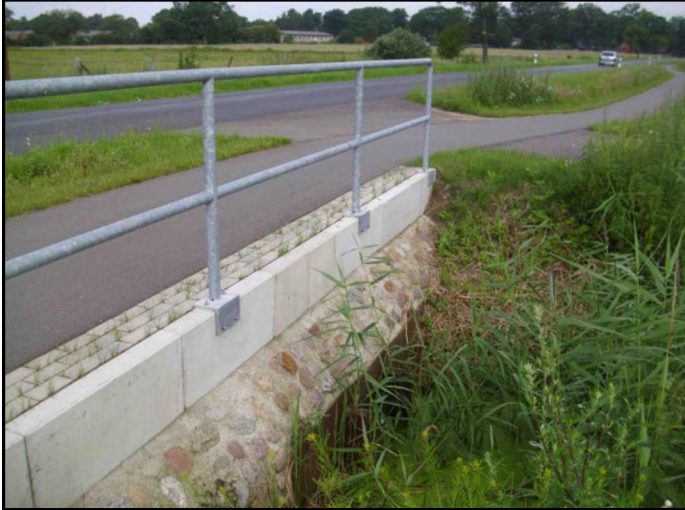
Nr.: 2533-052_001_go.JPG

Störfaktoren: Wehr/Stau , Durchlass vollständig geflutet , Böschung ungünstig für wandernde Tiere (zum Gewässer steiler und tiefer als Böschung zur Straße).

Bedeutung im Habitatverbund: mittel
Verkehrsdichte: mittel
Brückenindex: 0
Durchlass-Tauglichkeit: ungeeignet

Geschwindigkeitsbegrenzung	<input type="checkbox"/>	Bermen an Ufer anbinden	<input type="checkbox"/>
Trockenröhre einbringen	<input type="checkbox"/>	Wiesenzufahrten verlegen	<input type="checkbox"/>
		Komplexmaßnahmen notwendig	<input checked="" type="checkbox"/>
