Einschätzung von Durchlass-Bauwerken und Gefährdung des Fischotters

Aufnahme Nummer: 2533-054 Aufnahme-Datum: 11.07.2011

Gewässername: k.A.
Lage: nördlich Moraas
Straße: K 22
Kreisstraße
Todfunde: 0

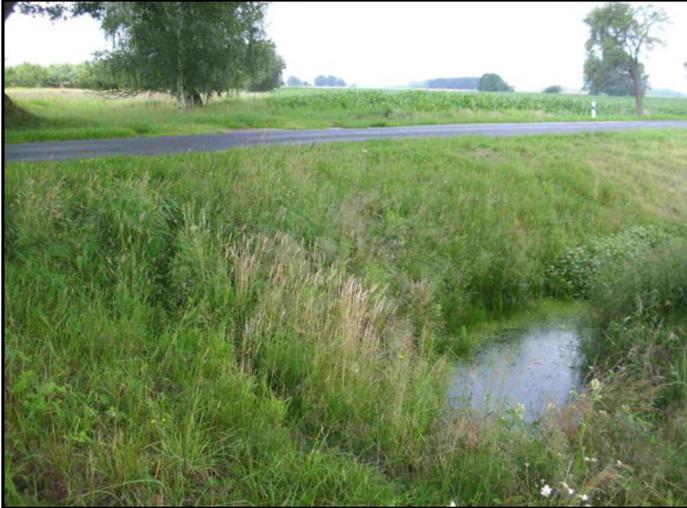
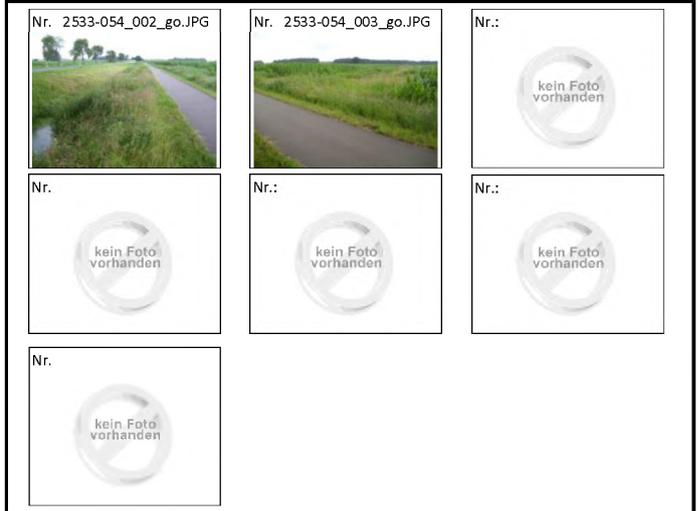
Nr.: 2533-054_001_go.JPG

Störfaktoren: Verrohrt , Böschung ungünstig für wandernde Tiere (zum Gewässer steiler und tiefer als Böschung zur Straße).

Straßengraben offen mit Gewässer verbunden (in 1 oder mehr Richtungen). Gefahr, dass Otter diese Rinnen hochwandern und dann am Ende auf die Straße laufen.

Bedeutung im Habitatverbund: gering
Verkehrsdichte: mittel
Brückenindex: 0
Durchlass-Tauglichkeit: ungeeignet

Trennung Wehr Durchlass	<input type="checkbox"/>	keine notwendig	<input type="checkbox"/>
Installation oberhalb Wehr	<input type="checkbox"/>	Markierstruktur Steinsch	<input type="checkbox"/>
Installation unterhalb Wehr	<input type="checkbox"/>	Markierstruktur Ufersubstrat	<input type="checkbox"/>
Entfernung Rechen	<input type="checkbox"/>	Markierstruktur Laufbohle fest	<input type="checkbox"/>
Entfernung sonstige Hindernisse	<input type="checkbox"/>	Markierstruktur Laufbohle schwimmend	<input type="checkbox"/>
Kastendurchlass/Maul eins. Berme	<input type="checkbox"/>	Markierstruktur Podest	<input type="checkbox"/>
Kastendurchlass/Maul beids. Berme	<input checked="" type="checkbox"/>	Verrohrung öffnen	<input checked="" type="checkbox"/>
Markierstruktur einseitig	<input type="checkbox"/>	Leit-/Schutzzäune notwendig	<input type="checkbox"/>
Markierstruktur beidseitig	<input type="checkbox"/>	Leitstrukturen/ -senken einrichten	<input checked="" type="checkbox"/>

Geschwindigkeitsbegrenzung	<input type="checkbox"/>	Bermen an Ufer anbinden	<input type="checkbox"/>
Trockenröhre einbringen	<input checked="" type="checkbox"/>	Wiesenzufahrten verlegen	<input type="checkbox"/>
		Komplexmaßnahmen notwendig	<input type="checkbox"/>
