Einschätzung von Durchlass-Bauwerken und Gefährdung des Fischotters

Aufnahme Nummer: 2533-055 Aufnahme-Datum: 11.07.2011

Gewässername: Kraaker Mühlenbach
Lage: südlich Moraas
Straße: K 22
Kreisstraße
Todfunde: 0

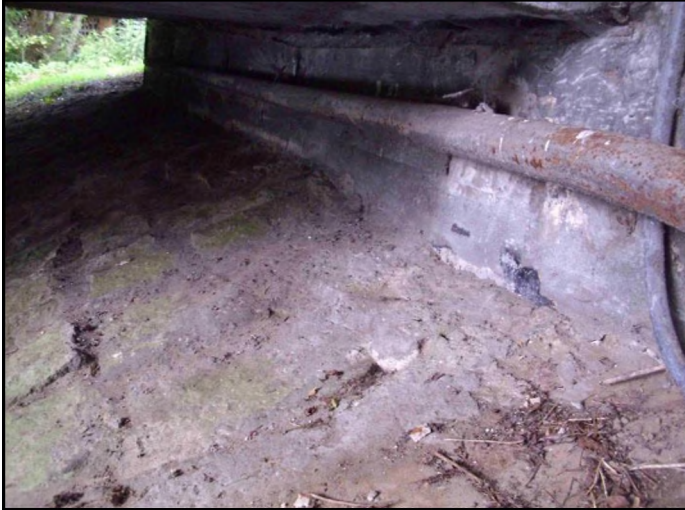
Nr.: 2533-055_001_go.JPG

Störfaktoren: Flutungsgefahr , Ungünstiges 'Länge zu Durchmesser'-Verhältnis

Turbulenzen oder Turbulenzengefahr nach Regen usw. , Berme ungünstig

Bedeutung im Habitatverbund: sehr hoch
Verkehrsdichte: mittel
Brückenindex: 1,138
Durchlass-Tauglichkeit: bedingt geeignet
