Einschätzung von Durchlass-Bauwerken und Gefährdung des Fischotters

Aufnahme Nummer: 2533-056 Aufnahme-Datum: 11.07.2011

Gewässername: k.A.
Lage: nördl. Strohkirchen
Straße: K 22
Kreisstraße
Todfunde: 0

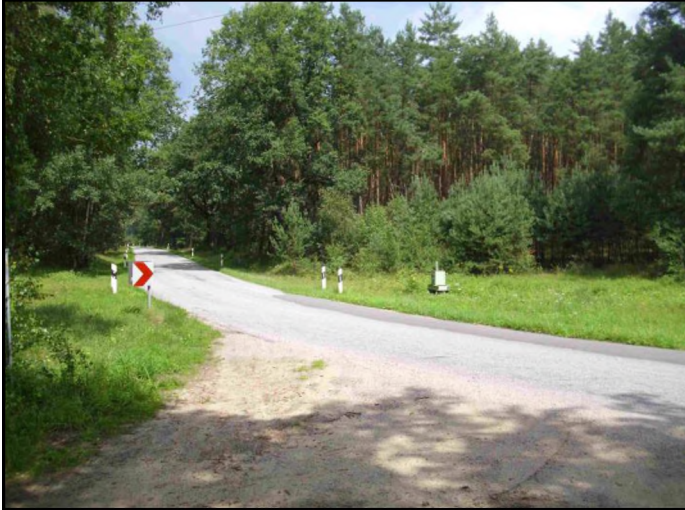
Nr.: 2533-056_001_go.JPG

Störfaktoren: Wehr/Stau , Durchlass vollständig geflutet

Böschung ungünstig für wandernde Tiere (zum Gewässer steiler und tiefer als Böschung zur Straße).

Bedeutung im Habitatverbund: mittel
Verkehrsdichte: mittel
Brückenindex: 0
Durchlass-Tauglichkeit: ungeeignet

Geschwindigkeitsbegrenzung	<input type="checkbox"/>	Bermen an Ufer anbinden	<input type="checkbox"/>
Trockenröhre einbringen	<input checked="" type="checkbox"/>	Wiesenzufahrten verlegen	<input type="checkbox"/>
		Komplexmaßnahmen notwendig	<input type="checkbox"/>
