# Einschätzung von Durchlass-Bauwerken und Gefährdung des Fischotters

Aufnahme Nummer: 2533-057 Aufnahme-Datum: 16.05.2011

Gewässername: k.A.  
Lage: Bahn nördl Texas S  
Straße: k.A.  
Gleisanlage  
Todfunde: 0

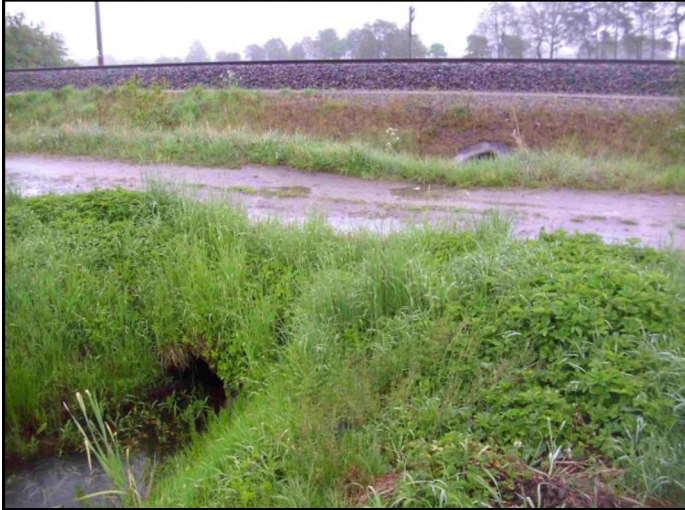
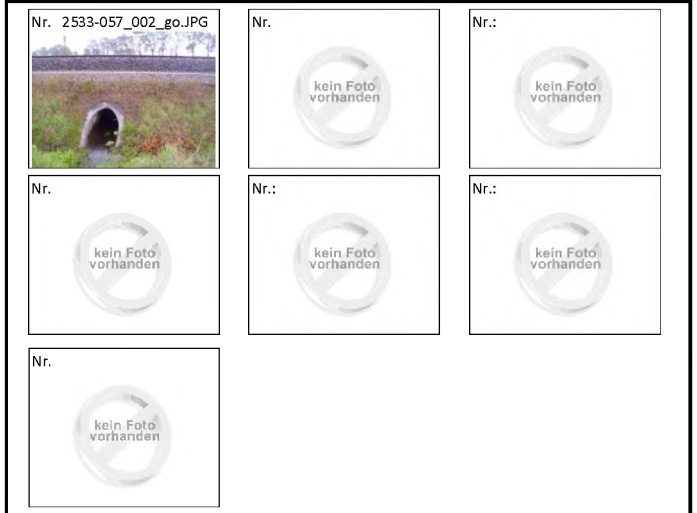
Nr.: 2533-057\_001\_go.JPG

Störfaktoren: Flutungsgefahr, Straßengraben offen mit Gewässer verbunden (in 1 oder mehr Richtungen). Gefahr, dass Otter diese Rinnen hochwandern und dann am Ende auf die Straße laufen.

Ungünstiges 'Länge zu Durchmesser'-Verhältnis

Bedeutung im Habitatverbund: mittel  
Verkehrsdichte: gering  
Brückenindex: 0,092  
Durchlass-Tauglichkeit: ungeeignet

Geschwindigkeitsbegrenzung	<input type="checkbox"/>	Bermen an Ufer anbinden	<input type="checkbox"/>
Trockenröhre einbringen	<input checked="" type="checkbox"/>	Wiesenzufahrten verlegen	<input type="checkbox"/>
		Komplexmaßnahmen notwendig	<input type="checkbox"/>
