# Einschätzung von Durchlass-Bauwerken und Gefährdung des Fischotters

Aufnahme Nummer: 2533-058 Aufnahme-Datum: 16.05.2011

Gewässername: k.A.  
Lage: Bahn südl Texas weit S  
Straße: k.A.  
Gleisanlage  
Todfunde: 0

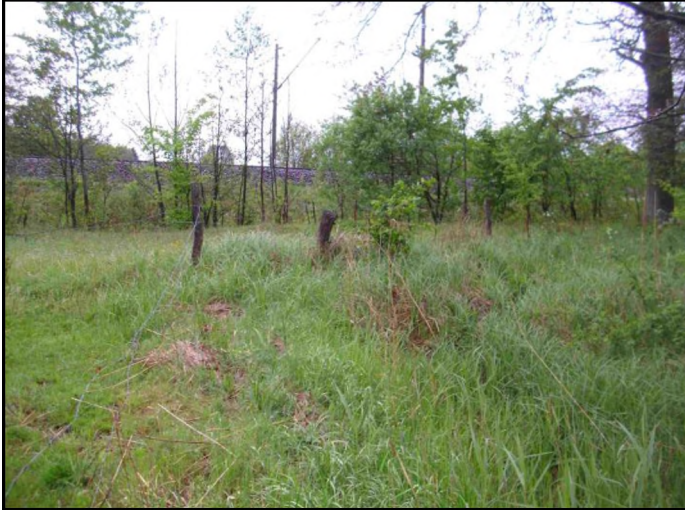
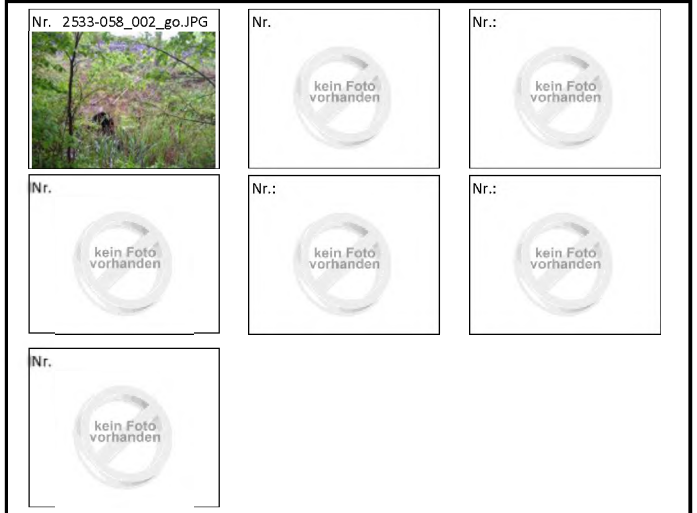
Nr.: 2533-058\_001\_go.JPG

Störfaktoren: Straßengraben offen mit Gewässer verbunden (in 1 oder mehr Richtungen). Gefahr, dass Otter diese Rinnen hochwandern und dann am Ende auf die Straße laufen. , Ungünstiges 'Länge zu Durchmesser'-Verhältnis

Knick im Gewässerverlauf. Gefahr, dass Otter den kürzesten Weg wählen , Zufahrt Wiese/Feld, der Otter aus dem Wasser und damit auf die Böschung und dichter an die Straße führt.

Bedeutung im Habitatverbund: mittel  
Verkehrsdichte: gering  
Brückenindex: 0,012  
Durchlass-Tauglichkeit: ungeeignet

Straßengräben haben an verschiedenen Stellen Faunapassagen. So sind die Straßengräben kein Problem mehr.

Geschwindigkeitsbegrenzung	<input type="checkbox"/>	Bermen an Ufer anbinden	<input type="checkbox"/>
Trockenröhre einbringen	<input checked="" type="checkbox"/>	Wiesenzufahrten verlegen	<input type="checkbox"/>
		Komplexmaßnahmen notwendig	<input type="checkbox"/>
