Einschätzung von Durchlass-Bauwerken und Gefährdung des Fischotters

Aufnahme Nummer: 2533-059 Aufnahme-Datum: 16.05.2011

Gewässername: k.A.
Lage: Bahn südl Texas nördl. Sude
Straße: k.A.
Gleisanlage
Todfunde: 0

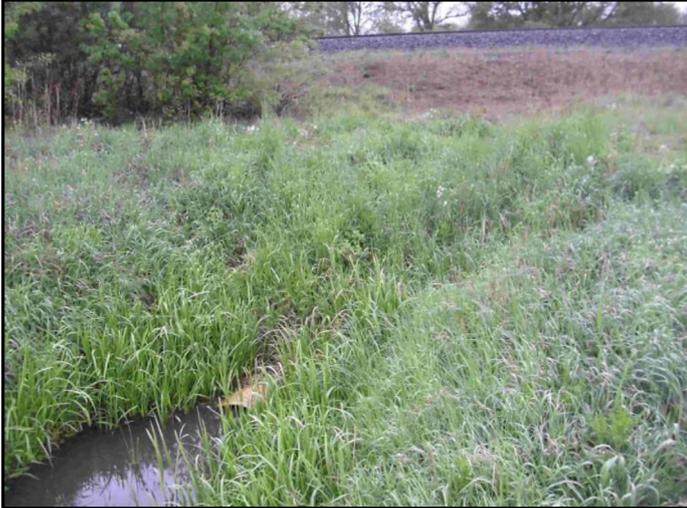
Nr.: 2533-059_001_go.JPG

Störfaktoren: Flutungsgefahr, Straßengraben offen mit Gewässer verbunden (in 1 oder mehr Richtungen). Gefahr, dass Otter diese Rinnen hochwandern und dann am Ende auf die Straße laufen.

Ungünstiges 'Länge zu Durchmesser'-Verhältnis

Bedeutung im Habitatverbund: sehr hoch
Verkehrsdichte: gering
Brückenindex: 0,055
Durchlass-Tauglichkeit: ungeeignet

Geschwindigkeitsbegrenzung	<input type="checkbox"/>	Bermen an Ufer anbinden	<input type="checkbox"/>
Trockenröhre einbringen	<input checked="" type="checkbox"/>	Wiesenzufahrten verlegen	<input type="checkbox"/>
		Komplexmaßnahmen notwendig	<input type="checkbox"/>
