# Einschätzung von Durchlass-Bauwerken und Gefährdung des Fischotters

Aufnahme Nummer: 2533-060 Aufnahme-Datum: 11.07.2011

Gewässername: k.A.  
Lage: Moraas kleiner Melio.7graben.  
Straße: K 22  
Kreisstraße  
Todfunde: 0

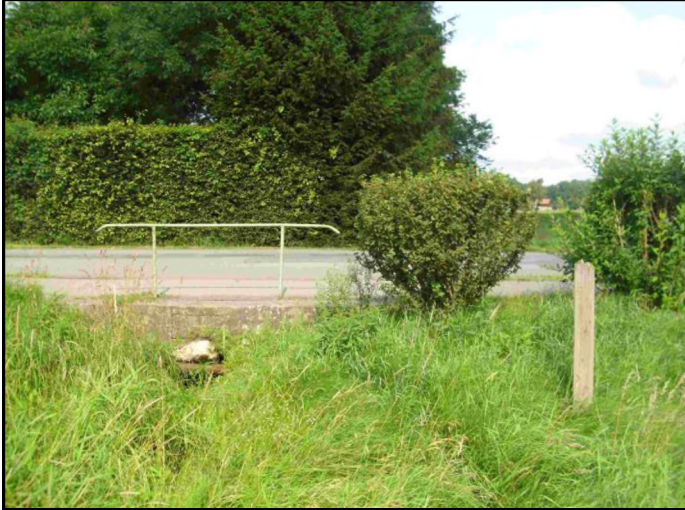
Nr.: 2533-060\_001\_go.JPG

Störfaktoren: Durchlass vollständig geflutet , Böschung ungünstig für wandernde Tiere (zum Gewässer steiler und tiefer als Böschung zur Straße).

Bedeutung im Habitatverbund: gering  
Verkehrsdichte: mittel  
Brückenindex: 0  
Durchlass-Tauglichkeit: ungeeignet

Geschwindigkeitsbegrenzung	<input type="checkbox"/>	Bermen an Ufer anbinden	<input type="checkbox"/>
Trockenröhre einbringen	<input checked="" type="checkbox"/>	Wiesenzufahrten verlegen	<input type="checkbox"/>
		Komplexmaßnahmen notwendig	<input type="checkbox"/>
