# Einschätzung von Durchlass-Bauwerken und Gefährdung des Fischotters

Aufnahme Nummer: 2533-061 Aufnahme-Datum: 13.07.2011

Gewässername: k.A.  
Lage: Hagenow Land bahn  
Straße: k.A.  
Gleisanlage  
Todfunde: 0

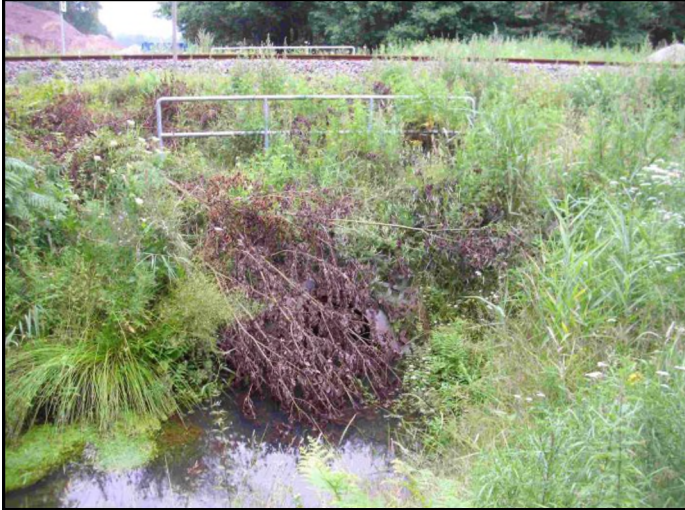
Nr.: 2533-061\_001\_go.JPG

Störfaktoren: Flutungsgefahr, Ungünstiges 'Länge zu Durchmesser'-Verhältnis

Bedeutung im Habitatverbund: mittel  
Verkehrsdichte: gering  
Brückenindex: 0,08  
Durchlass-Tauglichkeit: ungeeignet

Geschwindigkeitsbegrenzung	<input type="checkbox"/>	Bermen an Ufer anbinden	<input type="checkbox"/>
Trockenröhre einbringen	<input checked="" type="checkbox"/>	Wiesenzufahrten verlegen	<input type="checkbox"/>
		Komplexmaßnahmen notwendig	<input type="checkbox"/>
