# Einschätzung von Durchlass-Bauwerken und Gefährdung des Fischotters

Aufnahme Nummer: 2534-001 Aufnahme-Datum: 10.02.2011

Gewässername: k.A.  
Lage: Alt Zachun  
Straße: L 092  
Landesstraße  
Totfunde: 0

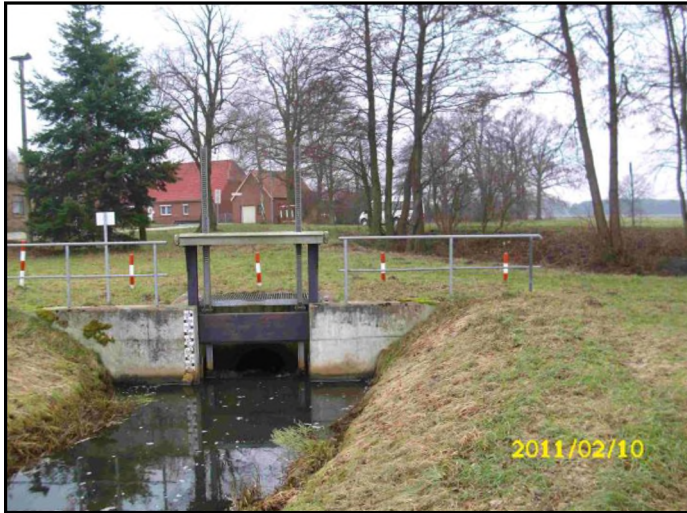
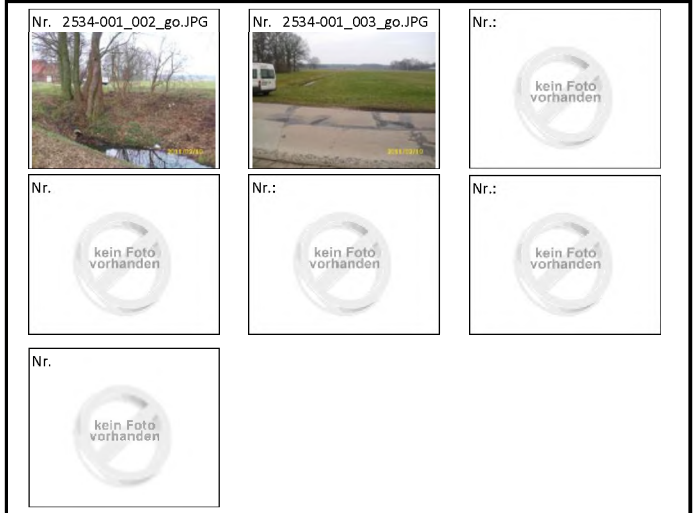
Nr.: 2534-001\_001\_go.JPG

Störfaktoren: Wehr/Stau , Böschung ungünstig für wandernde Tiere (zum Gewässer steiler und tiefer als Böschung zur Straße) ,  
quert schräg

Straßengraben offen mit Gewässer verbunden (in 1 oder mehr Richtungen). Gefahr, dass Otter diese Rinnen  
hochwandern und dann am Ende auf die Straße laufen.

Bedeutung im Habitatverbund: sehr hoch  
Verkehrsdichte: mittel  
Brückenindex: 0  
Durchlass-Tauglichkeit: ungeeignet

Ausstieg und Hauptwechsel oberhalb links und unterhalb rechts.

Trennung Wehr Durchlass	<input checked="" type="checkbox"/>	keine notwendig	<input type="checkbox"/>
Installation oberhalb Wehr	<input type="checkbox"/>	Markierstruktur Steinsch	<input type="checkbox"/>
Installation unterhalb Wehr	<input type="checkbox"/>	Markierstruktur Ufersubstrat	<input type="checkbox"/>
Entfernung Rechen	<input type="checkbox"/>	Markierstruktur Laufbohle fest	<input type="checkbox"/>
Entfernung sonstige Hindernisse	<input type="checkbox"/>	Markierstruktur Laufbohle schwimmend	<input type="checkbox"/>
Kastendurchlass/Maul eins. Berme	<input type="checkbox"/>	Markierstruktur Podest	<input type="checkbox"/>
Kastendurchlass/Maul beids. Berme	<input checked="" type="checkbox"/>	Verrohrung öffnen	<input type="checkbox"/>
Markierstruktur einseitig	<input type="checkbox"/>	Leit-/Schutzzäune notwendig	<input type="checkbox"/>
Markierstruktur beidseitig	<input type="checkbox"/>	Leitstrukturen/ -senken einrichten	<input checked="" type="checkbox"/>

Geschwindigkeitsbegrenzung	<input type="checkbox"/>	Bermen an Ufer anbinden	<input type="checkbox"/>
Trockenröhre einbringen	<input checked="" type="checkbox"/>	Wiesenzufahrten verlegen	<input type="checkbox"/>
		Komplexmaßnahmen notwendig	<input checked="" type="checkbox"/>
