# Einschätzung von Durchlass-Bauwerken und Gefährdung des Fischotters

Aufnahme Nummer: 2534-002 Aufnahme-Datum: 10.02.2011

Gewässername: k.A.  
Lage: östlich Alt Zachun  
Straße: L 092  
Landesstraße  
Totfunde: 0

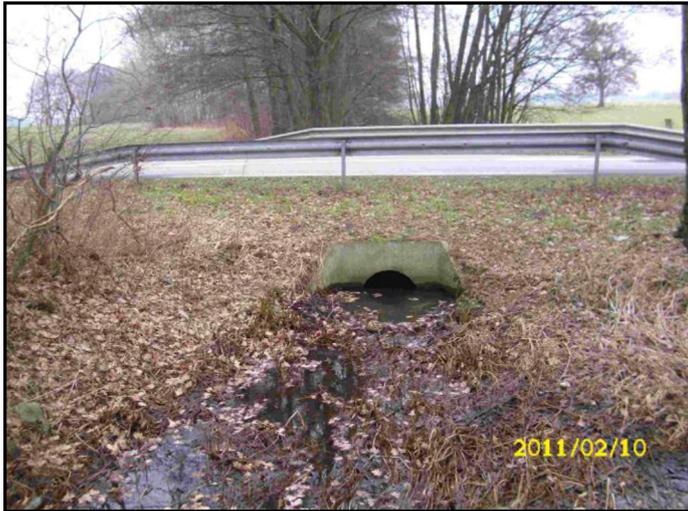
Nr.: 2534-002\_001\_go.JPG

Störfaktoren: Flutungsgefahr , Straßengraben offen mit Gewässer verbunden (in 1 oder mehr Richtungen). Gefahr, dass Otter diese Rinnen hochwandern und dann am Ende auf die Straße laufen.

Böschung ungünstig für wandernde Tiere (zum Gewässer steiler und tiefer als Böschung zur Straße). , Ungünstiges 'Länge zu Durchmesser'-Verhältnis

Bedeutung im Habitatverbund: sehr hoch  
Verkehrsdichte: mittel  
Brückenindex: 0,009  
Durchlass-Tauglichkeit: ungeeignet

Geschwindigkeitsbegrenzung	<input type="checkbox"/>	Bermen an Ufer anbinden	<input type="checkbox"/>
Trockenröhre einbringen	<input checked="" type="checkbox"/>	Wiesenzufahrten verlegen	<input type="checkbox"/>
		Komplexmaßnahmen notwendig	<input type="checkbox"/>
