Einschätzung von Durchlass-Bauwerken und Gefährdung des Fischotters

Aufnahme Nummer: 2534-003 Aufnahme-Datum: 10.02.2011

Gewässername: k.A.
Lage: Westl. Hoort
Straße: L 092
Landesstraße
Totfunde: 0

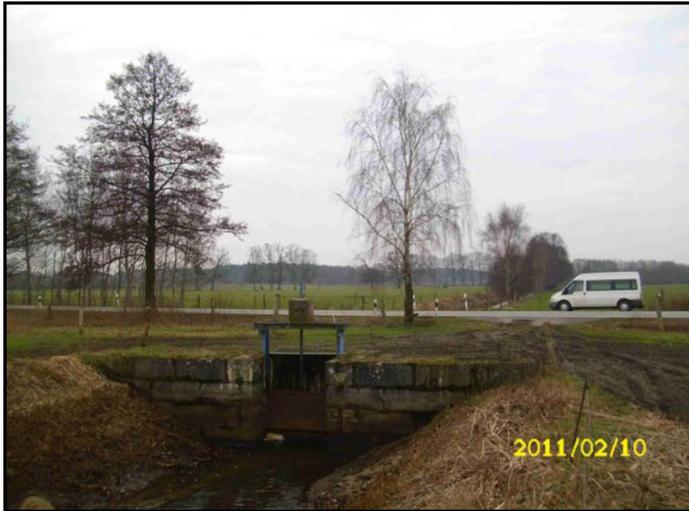
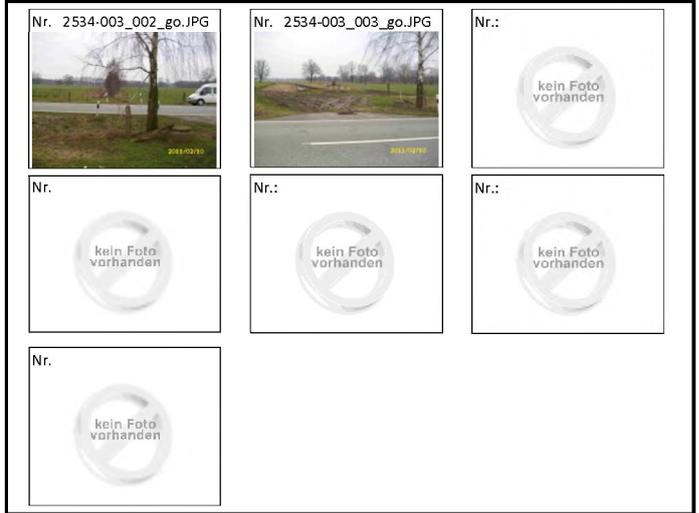
Nr.: 2534-003_001_go.JPG

Störfaktoren: Wehr/Stau , Straßengraben offen mit Gewässer verbunden (in 1 oder mehr Richtungen). Gefahr, dass Otter diese Rinnen hochwandern und dann am Ende auf die Straße laufen.

Böschung ungünstig für wandernde Tiere (zum Gewässer steiler und tiefer als Böschung zur Straße). , Zufahrt Wiese/Feld, der Otter aus dem Wasser und damit auf die Böschung und dichter an die Straße führt.

Bedeutung im Habitatverbund: sehr hoch
Verkehrsdichte: mittel
Brückenindex: 0
Durchlass-Tauglichkeit: ungeeignet

Ausstieg und Hauptwechsel oberhalb links und unterhalb rechts.

Trennung Wehr Durchlass	<input checked="" type="checkbox"/>	keine notwendig	<input type="checkbox"/>
Installation oberhalb Wehr	<input type="checkbox"/>	Markierstruktur Steinsch	<input type="checkbox"/>
Installation unterhalb Wehr	<input type="checkbox"/>	Markierstruktur Ufersubstrat	<input type="checkbox"/>
Entfernung Rechen	<input type="checkbox"/>	Markierstruktur Laufbohle fest	<input type="checkbox"/>
Entfernung sonstige Hindernisse	<input type="checkbox"/>	Markierstruktur Laufbohle schwimmend	<input type="checkbox"/>
Kastendurchlass/Maul eins. Berme	<input type="checkbox"/>	Markierstruktur Podest	<input type="checkbox"/>
Kastendurchlass/Maul beids. Berme	<input checked="" type="checkbox"/>	Verrohrung öffnen	<input type="checkbox"/>
Markierstruktur einseitig	<input type="checkbox"/>	Leit-/Schutzzäune notwendig	<input type="checkbox"/>
Markierstruktur beidseitig	<input type="checkbox"/>	Leitstrukturen/ -senken einrichten	<input checked="" type="checkbox"/>

Geschwindigkeitsbegrenzung	<input type="checkbox"/>	Bermen an Ufer anbinden	<input type="checkbox"/>
Trockenröhre einbringen	<input type="checkbox"/>	Wiesenzufahrten verlegen	<input type="checkbox"/>
		Komplexmaßnahmen notwendig	<input checked="" type="checkbox"/>
