Einschätzung von Durchlass-Bauwerken und Gefährdung des Fischotters

Aufnahme Nummer: 2534-005 Aufnahme-Datum: 10.02.2011

Gewässername: k.A.
Lage: Südwestl. Hoort
Straße: K 30
Kreisstraße
Todfunde: 0

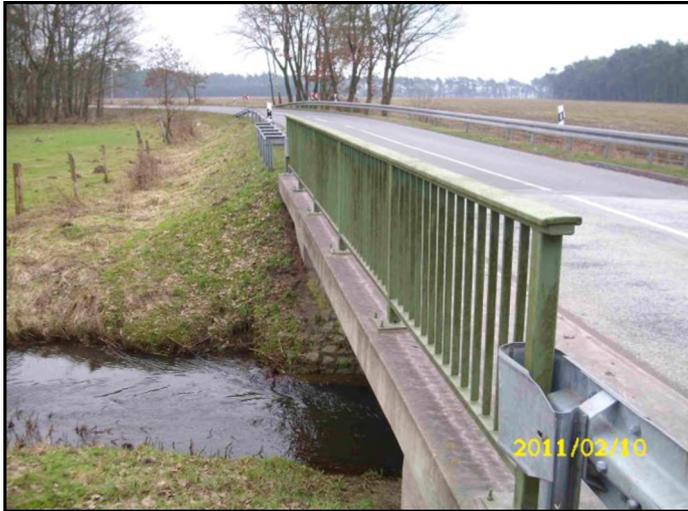
Nr.: 2534-005_001_go.JPG

Störfaktoren: Böschung ungünstig für wandernde Tiere (zum Gewässer steiler und tiefer als Böschung zur Straße). , Ungünstiges 'Länge zu Durchmesser'-Verhältnis , Knick im Gewässerverlauf. Gefahr, dass Otter den kürzesten Weg wählen

Turbulenzen oder Turbulenzengefahr nach Regen usw. , Berme fehlerhaft

Bermen zu schräg. Böschung am Knick verleitet zur Überquerung. Dort ein Trockendurchlass anlegen.
