Einschätzung von Durchlass-Bauwerken und Gefährdung des Fischotters

Aufnahme Nummer: 2534-006 Aufnahme-Datum: 11.02.2011

Gewässername: k.A.
Lage: nordwestlich Kraak
Straße: A 24
Autobahn
Todfunde: 0

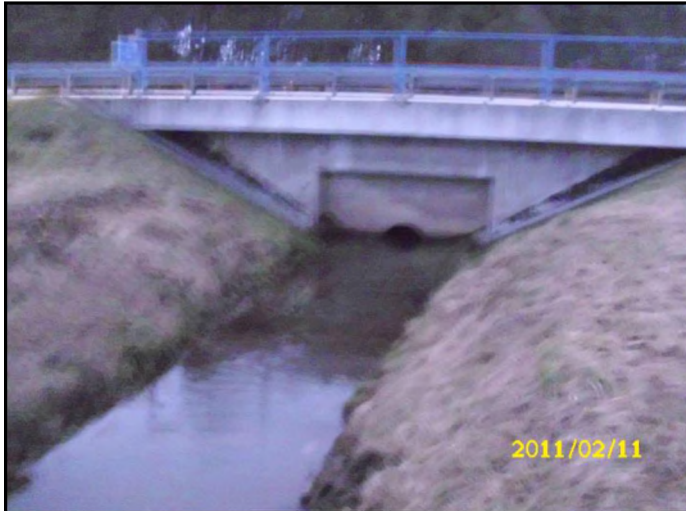
Nr.: 2534-006_001_go.JPG

Störfaktoren: Flutungsgefahr, Böschung ungünstig für wandernde Tiere (zum Gewässer steiler und tiefer als Böschung zur Straße).

Ungünstiges 'Länge zu Durchmesser'-Verhältnis

Bedeutung im Habitatverbund: mittel
Verkehrsdichte: hoch
Brückenindex: 0,011
Durchlass-Tauglichkeit: ungeeignet

Geschwindigkeitsbegrenzung	<input type="checkbox"/>	Bermen an Ufer anbinden	<input type="checkbox"/>
Trockenröhre einbringen	<input checked="" type="checkbox"/>	Wiesenzufahrten verlegen	<input type="checkbox"/>
		Komplexmaßnahmen notwendig	<input type="checkbox"/>
