Einschätzung von Durchlass-Bauwerken und Gefährdung des Fischotters

Aufnahme Nummer: 2534-007 Aufnahme-Datum: 11.02.2011

Gewässername: k.A.
Lage: nördl. Kraak
Straße: L 092
Landesstraße
Totfunde: 0

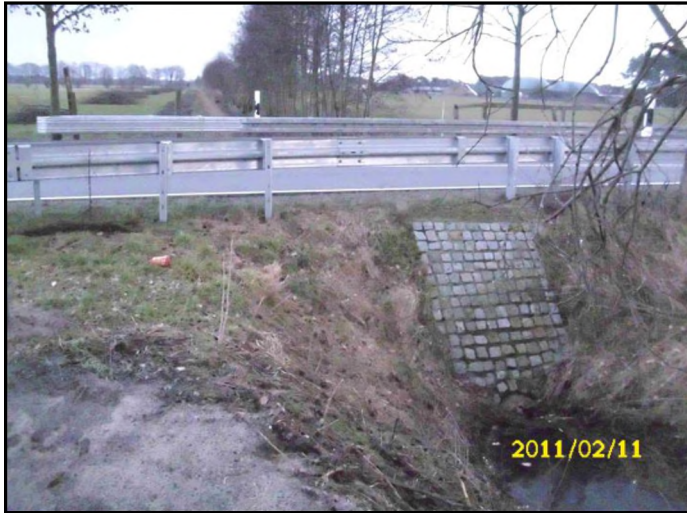
Nr.: 2534-007_001_go.JPG

Störfaktoren: DL vollständig geflutet, Böschung ungünstig für wandernde Tiere (zum Gewässer steiler und tiefer als Böschung zur Straße).

Durchlass vollständig geflutet?

Bedeutung im Habitatverbund: gering
Verkehrsdichte: mittel
Brückenindex: 0
Durchlass-Tauglichkeit: ungeeignet

Geschwindigkeitsbegrenzung	<input type="checkbox"/>	Bermen an Ufer anbinden	<input type="checkbox"/>
Trockenröhre einbringen	<input checked="" type="checkbox"/>	Wiesenzufahrten verlegen	<input type="checkbox"/>
		Komplexmaßnahmen notwendig	<input type="checkbox"/>
