Einschätzung von Durchlass-Bauwerken und Gefährdung des Fischotters

Aufnahme Nummer: 2534-008 Aufnahme-Datum: 11.02.2011

Gewässername: Kraaker Mühlenbach
Lage: Rastow Pulverhof
Straße: K 64
Kreisstraße
Todfunde: 0

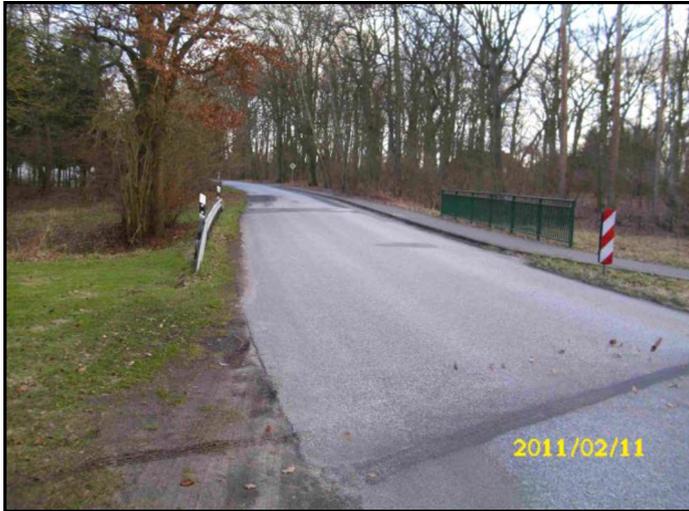
Nr.: 2534-008_001_go.JPG

Störfaktoren: Flutungsgefahr , Böschung ungünstig für wandernde Tiere (zum Gewässer steiler und tiefer als Böschung zur Straße).

Ungünstiges 'Länge zu Durchmesser'-Verhältnis , Turbulenzen oder Turbulenzengefahr nach Regen usw.

Bedeutung im Habitatverbund: mittel
Verkehrsdichte: mittel
Brückenindex: 0,045
Durchlass-Tauglichkeit: ungeeignet

Zaun um Privatgrundstück behindert Otterwanderung.

Geschwindigkeitsbegrenzung	<input type="checkbox"/>	Bermen an Ufer anbinden	<input type="checkbox"/>
Trockenröhre einbringen	<input checked="" type="checkbox"/>	Wiesenzufahrten verlegen	<input type="checkbox"/>
		Komplexmaßnahmen notwendig	<input type="checkbox"/>
