Einschätzung von Durchlass-Bauwerken und Gefährdung des Fischotters

Aufnahme Nummer: 2534-009 Aufnahme-Datum: 11.02.2011

Gewässername: Kraaker Mühlenbach
Lage: Rastow Pulverhof Bahn
Straße: k.A.
Gleisanlage
Todfunde: 0

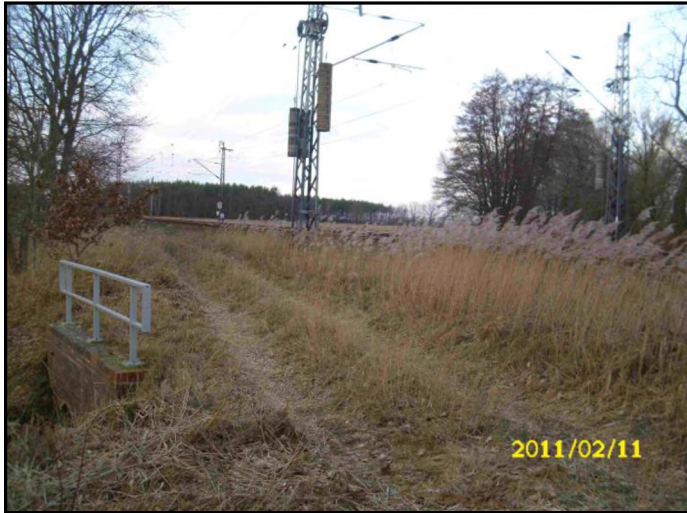
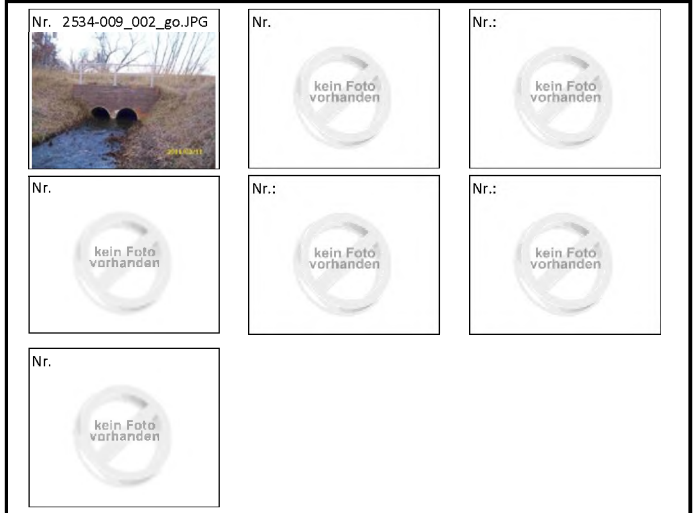
Nr.: 2534-009_001_go.JPG

Störfaktoren: Ungünstiges 'Länge zu Durchmesser'-Verhältnis , Turbulenzen oder Turbulenzengefahr nach Regen usw.

Parallelweg, der Otter aus dem Wasser und damit auf die Böschung und dichter an die Straße führt.

Bedeutung im Habitatverbund: mittel
Verkehrsdichte: gering
Brückenindex: 0,041
Durchlass-Tauglichkeit: ungeeignet

Zaun um Privatgrundstück behindert Otterwanderung.

Geschwindigkeitsbegrenzung	<input type="checkbox"/>	Bermen an Ufer anbinden	<input type="checkbox"/>
Trockenröhre einbringen	<input checked="" type="checkbox"/>	Wiesenzufahrten verlegen	<input type="checkbox"/>
		Komplexmaßnahmen notwendig	<input type="checkbox"/>
