Einschätzung von Durchlass-Bauwerken und Gefährdung des Fischotters

Aufnahme Nummer: 2534-010 Aufnahme-Datum: 11.02.2011

Gewässername: Kraaker Mühlenbach
Lage: Süwestl. Uelitz
Straße: k.A.
sonstige Straße
Todfunde: 0

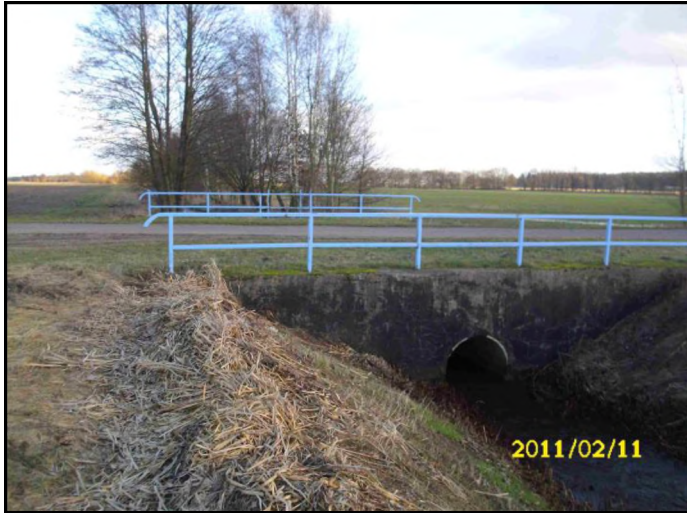
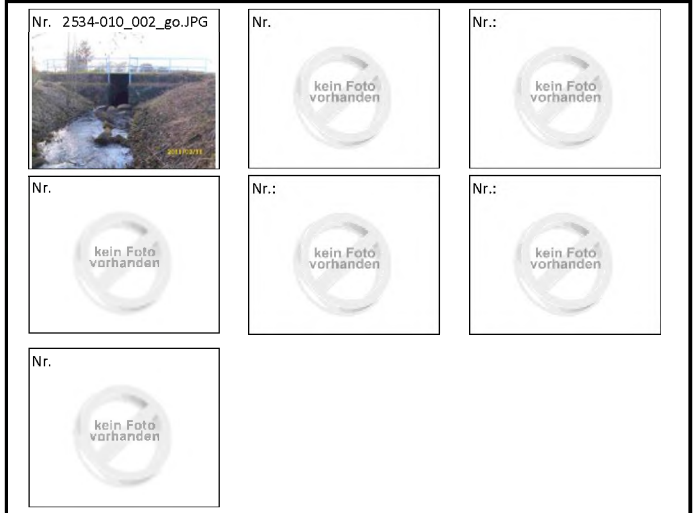
Nr.: 2534-010_001_go.JPG

Störfaktoren: Ungünstiges 'Länge zu Durchmesser'-Verhältnis , Böschung ungünstig für wandernde Tiere (zum Gewässer steiler und tiefer als Böschung zur Straße).

Turbulenzen oder Turbulenzengefahr nach Regen usw.

Bedeutung im Habitatverbund: mittel
Verkehrsdichte: mittel
Brückenindex: 0,068
Durchlass-Tauglichkeit: ungeeignet

Geschwindigkeitsbegrenzung	<input type="checkbox"/>	Bermen an Ufer anbinden	<input type="checkbox"/>
Trockenröhre einbringen	<input checked="" type="checkbox"/>	Wiesenzufahrten verlegen	<input type="checkbox"/>
		Komplexmaßnahmen notwendig	<input type="checkbox"/>
