Einschätzung von Durchlass-Bauwerken und Gefährdung des Fischotters

Aufnahme Nummer: 2534-011

Aufnahme-Datum: 11.02.2011

Gewässername: Kraaker Mühlenbach
Lage: Südöstl. Uelitz
Straße: k.A.
sonstige Straße
Todfunde: 0

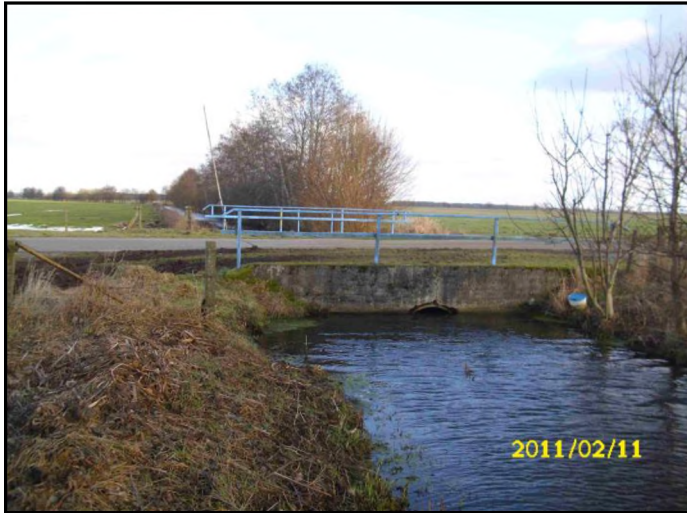
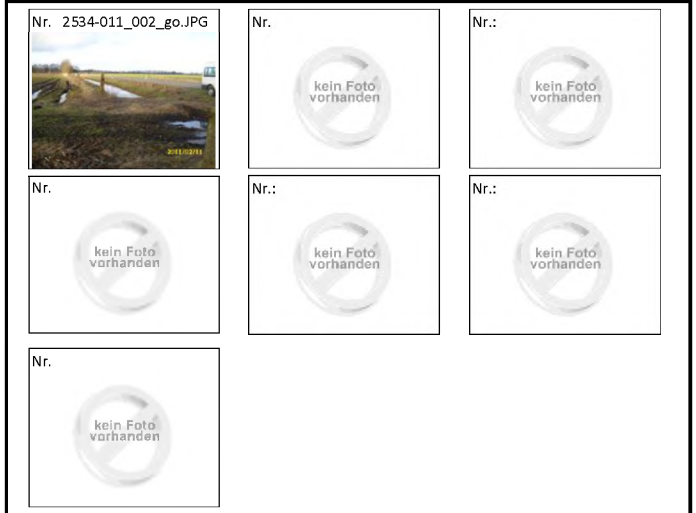
Nr.: 2534-011_001_go.JPG

Störfaktoren: Wehr/Stau , Durchlass vollständig geflutet , Böschung ungünstig für wandernde Tiere (zum Gewässer steiler und tiefer als Böschung zur Straße).

Straßengraben offen mit Gewässer verbunden (in 1 oder mehr Richtungen). Gefahr, dass Otter diese Rinnen hochwandern und dann am Ende auf die Straße laufen.

Bedeutung im Habitatverbund: mittel
Verkehrsdichte: mittel
Brückenindex: 0
Durchlass-Tauglichkeit: ungeeignet

Damm zu flach für einfache Maßnahmen.

Trennung Wehr Durchlass	<input type="checkbox"/>	keine notwendig	<input checked="" type="checkbox"/>
Installation oberhalb Wehr	<input type="checkbox"/>	Markierstruktur Steinsch	<input type="checkbox"/>
Installation unterhalb Wehr	<input type="checkbox"/>	Markierstruktur Ufersubstrat	<input type="checkbox"/>
Entfernung Rechen	<input type="checkbox"/>	Markierstruktur Laufbohle fest	<input type="checkbox"/>
Entfernung sonstige Hindernisse	<input type="checkbox"/>	Markierstruktur Laufbohle schwimmend	<input type="checkbox"/>
Kastendurchlass/Maul eins. Berme	<input type="checkbox"/>	Markierstruktur Podest	<input type="checkbox"/>
Kastendurchlass/Maul beids. Berme	<input checked="" type="checkbox"/>	Verrohrung öffnen	<input type="checkbox"/>
Markierstruktur einseitig	<input type="checkbox"/>	Leit-/Schutzzäune notwendig	<input type="checkbox"/>
Markierstruktur beidseitig	<input type="checkbox"/>	Leitstrukturen/ -senken einrichten	<input type="checkbox"/>
