Einschätzung von Durchlass-Bauwerken und Gefährdung des Fischotters

Aufnahme Nummer: 2534-012 Aufnahme-Datum: 11.02.2011

Gewässername: Kraaker Mühlenbach
Lage: Südl. Kraak 3 A24
Straße: A 24
Autobahn
Todfunde: 0

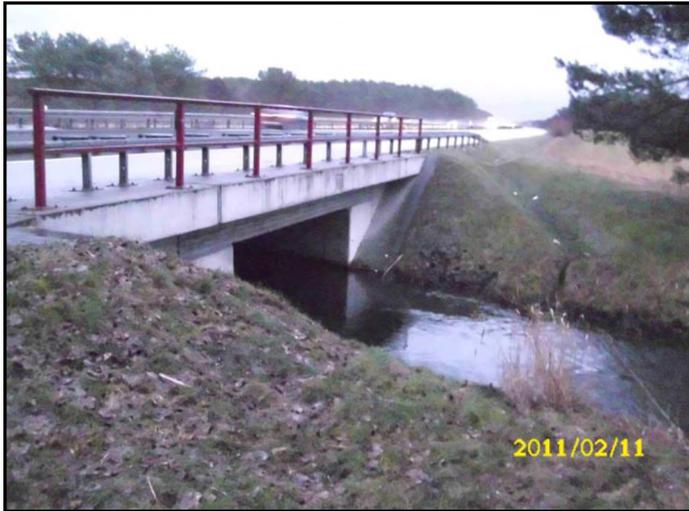
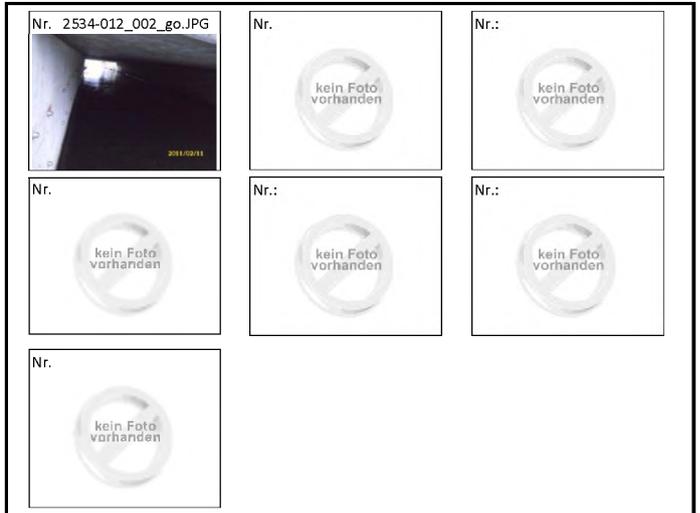
Nr.: 2534-012_001_go.JPG

Störfaktoren: Turbulenzen oder Turbulenzengefahr nach Regen usw. , Bermen fehlen

Straßengraben offen mit Gewässer verbunden (in 1 oder mehr Richtungen). Gefahr, dass Otter diese Rinnen hochwandern und dann am Ende auf die Straße laufen.

Bedeutung im Habitatverbund: sehr hoch
Verkehrsdichte: hoch
Brückenindex: 0,25
Durchlass-Tauglichkeit: ungeeignet
