Einschätzung von Durchlass-Bauwerken und Gefährdung des Fischotters

Aufnahme Nummer: 2534-016

Aufnahme-Datum: 19.07.2011

Gewässername: k.A.
Lage: östl. Rastow m
Straße: L 092
Landesstraße
Totfunde: 0

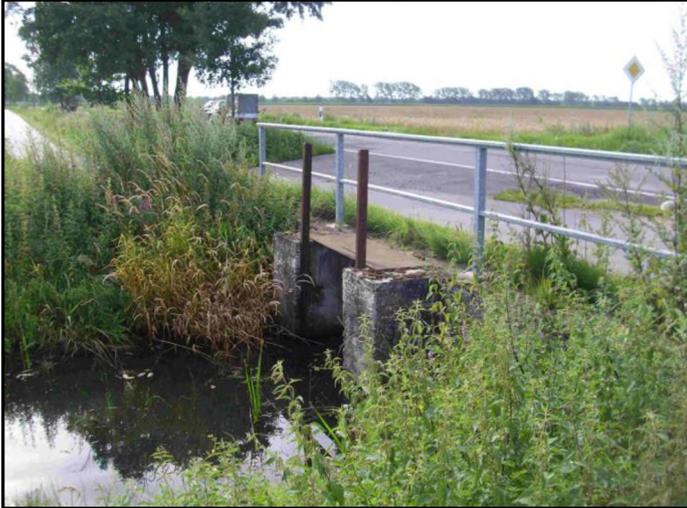
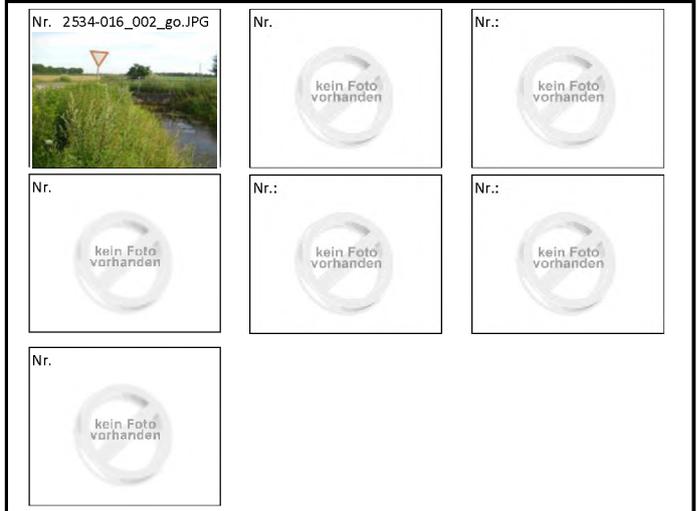
Nr.: 2534-016_001_go.JPG

Bedeutung im Habitatverbund: gering
Verkehrsdichte: mittel
Brückenindex: 0
Durchlass-Tauglichkeit: ungeeignet

Geschwindigkeitsbegrenzung	<input type="checkbox"/>	Bermen an Ufer anbinden	<input type="checkbox"/>
Trockenröhre einbringen	<input type="checkbox"/>	Wiesenzufahrten verlegen	<input type="checkbox"/>
		Komplexmaßnahmen notwendig	<input checked="" type="checkbox"/>
