Einschätzung von Durchlass-Bauwerken und Gefährdung des Fischotters

Aufnahme Nummer: 2534-017 Aufnahme-Datum: 19.07.2011

Gewässername: k.A.
Lage: östl. Rastow o
Straße: L 092
Landesstraße
Totfunde: 0

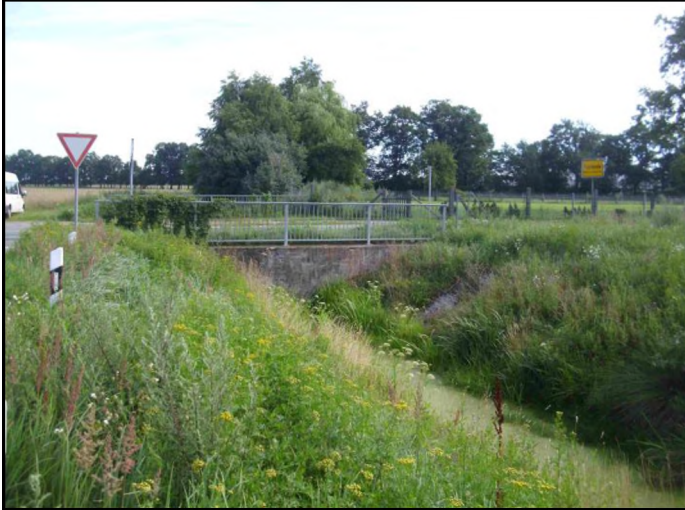
Nr.: 2534-017_001_go.JPG

Störfaktoren: Wehr/Stau , Durchlass vollständig geflutet

Böschung ungünstig für wandernde Tiere (zum Gewässer steiler und tiefer als Böschung zur Straße).

Bedeutung im Habitatverbund: gering
Verkehrsdichte: mittel
Brückenindex: 0
Durchlass-Tauglichkeit: ungeeignet
