Einschätzung von Durchlass-Bauwerken und Gefährdung des Fischotters

Aufnahme Nummer: 2534-018 Aufnahme-Datum: 11.07.2011

Gewässername: k.A.
Lage: noch weiter nördl. Jasnitz
Straße: K 22
Kreisstraße
Todfunde: 0

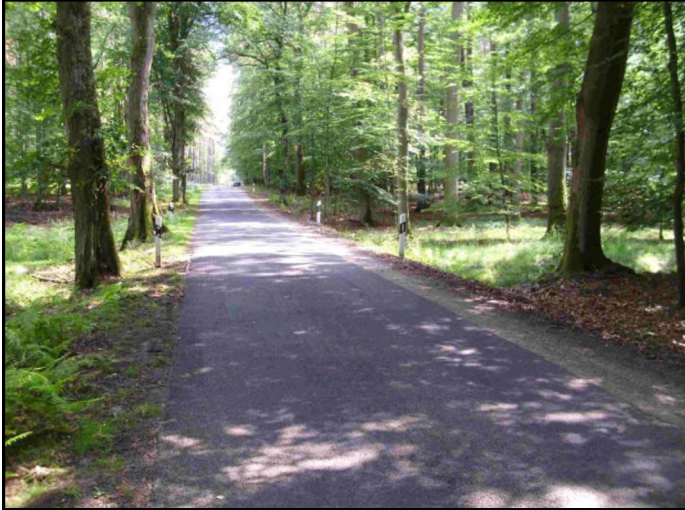
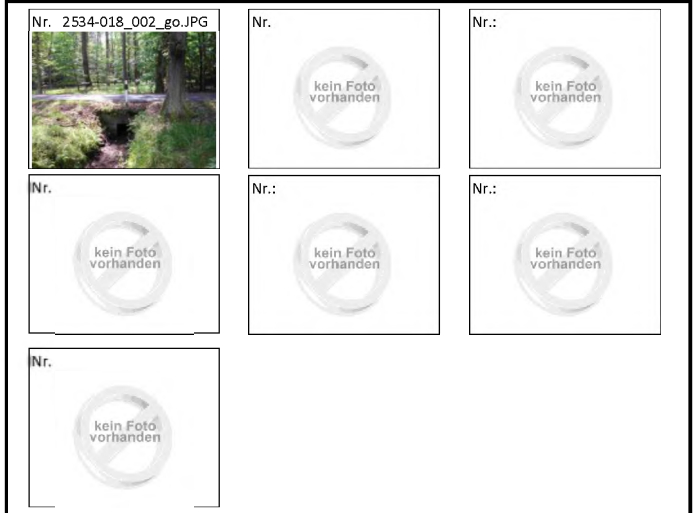
Nr.: 2534-018_001_go.JPG

Störfaktoren: Flutungsgefahr, Böschung ungünstig für wandernde Tiere (zum Gewässer steiler und tiefer als Böschung zur Straße).

Ungünstiges 'Länge zu Durchmesser'-Verhältnis

Zur Zeit trocken und als Trockenpassage bedingt geeignet. Unklar, ob Gewässer verrohrt ist. Ohne Wasser Verbundwert nur "3", sonst "4".

Geschwindigkeitsbegrenzung	<input type="checkbox"/>	Bermen an Ufer anbinden	<input checked="" type="checkbox"/>
Trockenröhre einbringen	<input type="checkbox"/>	Wiesenzufahrten verlegen	<input type="checkbox"/>
		Komplexmaßnahmen notwendig	<input type="checkbox"/>
