Einschätzung von Durchlass-Bauwerken und Gefährdung des Fischotters

Aufnahme Nummer: 2534-019 Aufnahme-Datum: 11.07.2011

Gewässername: k.A.
Lage: weiter nördl. Jasnitz
Straße: K 22
Kreisstraße
Totfunde: 0

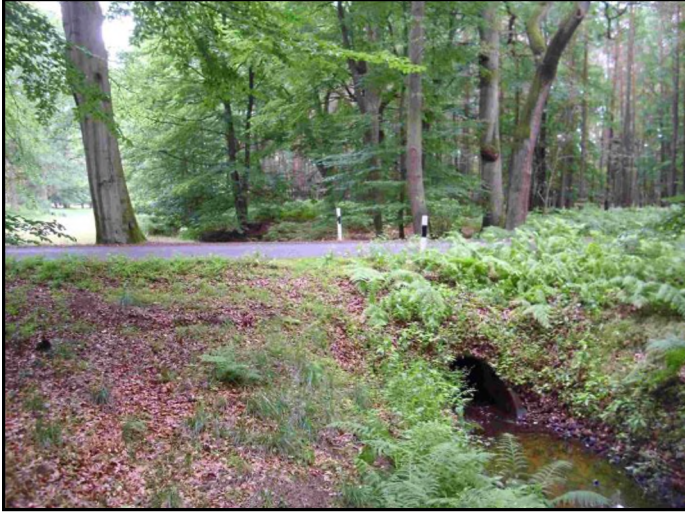
Nr.: 2534-019_001_go.JPG

Störfaktoren: Flutungsgefahr , Böschung ungünstig für wandernde Tiere (zum Gewässer steiler und tiefer als Böschung zur Straße).

Ungünstiges 'Länge zu Durchmesser'-Verhältnis , Turbulenzen oder Turbulenzengefahr nach Regen usw.

Bedeutung im Habitatverbund: sehr hoch
Verkehrsdichte: mittel
Brückenindex: 0,048
Durchlass-Tauglichkeit: ungeeignet

Geschwindigkeitsbegrenzung	<input type="checkbox"/>	Bermen an Ufer anbinden	<input type="checkbox"/>
Trockenröhre einbringen	<input checked="" type="checkbox"/>	Wiesenzufahrten verlegen	<input type="checkbox"/>
		Komplexmaßnahmen notwendig	<input type="checkbox"/>
