# Einschätzung von Durchlass-Bauwerken und Gefährdung des Fischotters

Aufnahme Nummer: 2534-020 Aufnahme-Datum: 10.03.2011

Gewässername: k.A.  
Lage: nördl. Neu Lüblow B ahn  
Straße: k.A.  
Gleisanlage  
Totfunde: 0

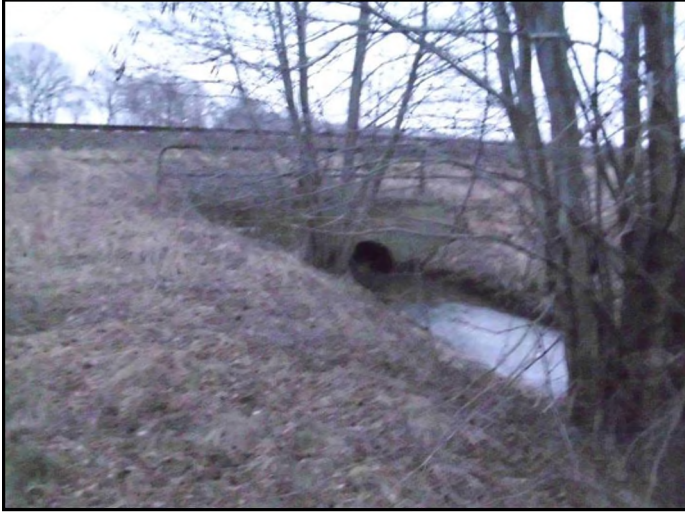
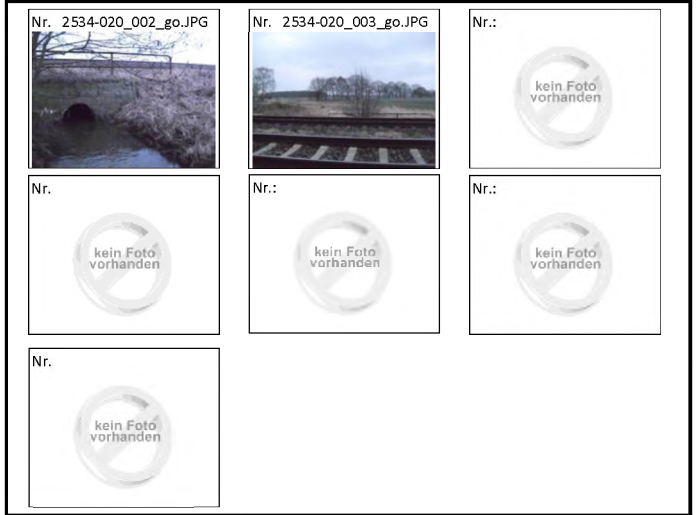
Nr.: 2534-020\_001\_go.JPG

Bedeutung im Habitatverbund: mittel  
Verkehrsdichte: gering  
Brückenindex: 0,047  
Durchlass-Tauglichkeit: ungeeignet

Geschwindigkeitsbegrenzung	<input type="checkbox"/>	Bermen an Ufer anbinden	<input type="checkbox"/>
Trockenröhre einbringen	<input checked="" type="checkbox"/>	Wiesenzufahrten verlegen	<input type="checkbox"/>
		Komplexmaßnahmen notwendig	<input type="checkbox"/>
