Einschätzung von Durchlass-Bauwerken und Gefährdung des Fischotters

Aufnahme Nummer: 2534-021 Aufnahme-Datum: 10.03.2011

Gewässername: k.A.
Lage: westlich Dreenkrögen
Straße: K 35
Kreisstraße
Totfunde: 0

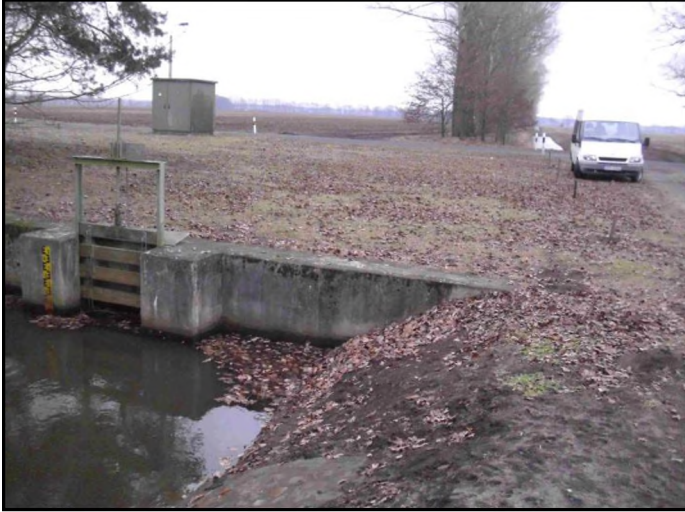
Nr.: 2534-021_001_go.JPG

Böschung ungünstig für wandernde Tiere (zum Gewässer steiler und tiefer als Böschung zur Straße).

Bedeutung im Habitatverbund: gering
Verkehrsdichte: mittel
Brückenindex: 0
Durchlass-Tauglichkeit: ungeeignet

Geschwindigkeitsbegrenzung	<input type="checkbox"/>	Bermen an Ufer anbinden	<input type="checkbox"/>
Trockenröhre einbringen	<input type="checkbox"/>	Wiesenzufahrten verlegen	<input type="checkbox"/>
		Komplexmaßnahmen notwendig	<input checked="" type="checkbox"/>

Wird das WRRL-Gewässer geöffnet, wird die Vernetzung / der Verbund wesentlich höher.
