Einschätzung von Durchlass-Bauwerken und Gefährdung des Fischotters

Aufnahme Nummer: 2534-022 Aufnahme-Datum: 10.03.2011

Gewässername: k.A.
Lage: Nördl. Lüblow
Straße: A 14
Autobahn
Todfunde: 0

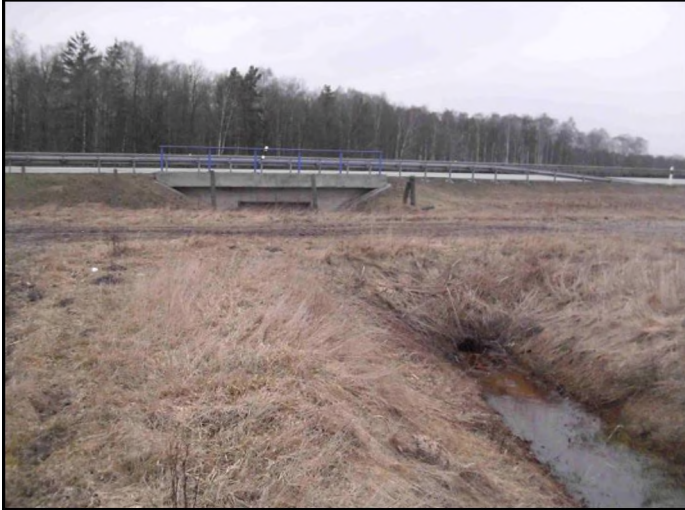
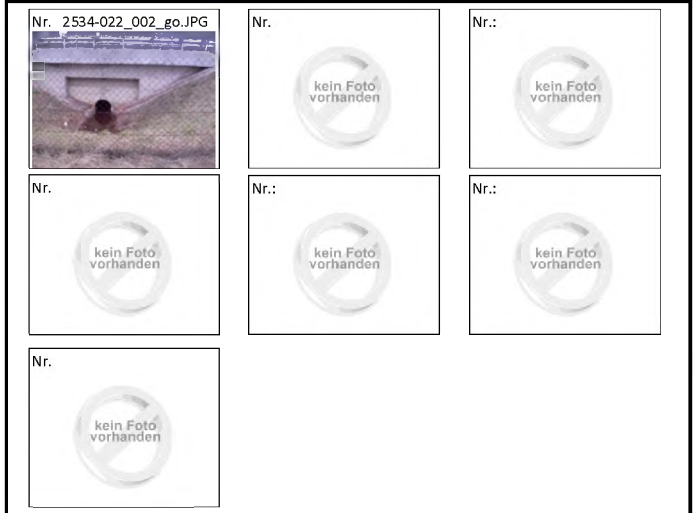
Nr.: 2534-022_001_go.JPG

Störfaktoren: Flutungsgefahr , Ungünstiges 'Länge zu Durchmesser'-Verhältnis

Zufahrt Wiese/Feld, der Otter aus dem Wasser und damit auf die Böschung und dichter an die Straße führt.

Bedeutung im Habitatverbund: mittel
Verkehrsdichte: hoch
Brückenindex: 0,008
Durchlass-Tauglichkeit: ungeeignet

| Kastendurchlass/Maul eins. Berme | <input checked="" type="checkbox"/> | Markierstruktur Podest | <input type="checkbox"/> |
| Trockenröhre einbringen | <input checked="" type="checkbox"/> | Wiesenzufahrten verlegen | <input type="checkbox"/> |
