# Einschätzung von Durchlass-Bauwerken und Gefährdung des Fischotters

Aufnahme Nummer: 2534-026

Aufnahme-Datum: 11.02.2011

Gewässername: k.A.  
Lage: Südl. Rastow 1 A24  
Straße: A 24  
Autobahn  
Todfunde: 0

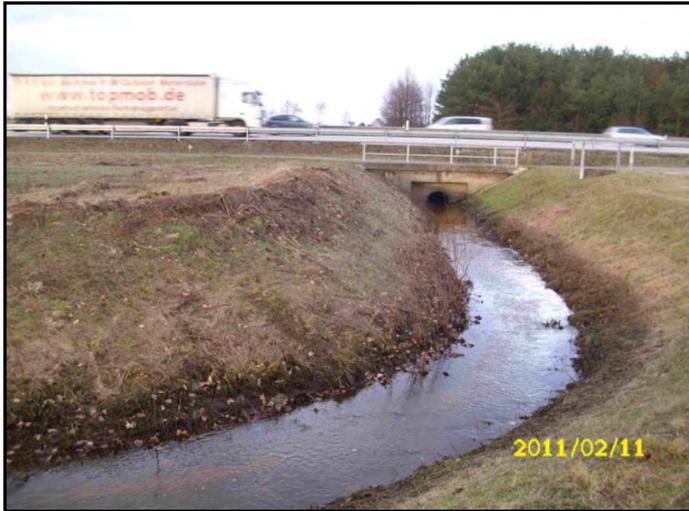
Nr.: 2534-026\_001\_go.JPG

Störfaktoren: Ungünstiges 'Länge zu Durchmesser'-Verhältnis , Böschung ungünstig für wandernde Tiere (zum Gewässer steiler und tiefer als Böschung zur Straße).

Parallelweg, der Otter aus dem Wasser und damit auf die Böschung und dichter an die Straße führt.

Bedeutung im Habitatverbund: mittel  
Verkehrsdichte: hoch  
Brückenindex: 0,023  
Durchlass-Tauglichkeit: ungeeignet

**Priorität Festlegung: sehr hoch**

Geschwindigkeitsbegrenzung	<input type="checkbox"/>	Bermen an Ufer anbinden	<input type="checkbox"/>
Trockenröhre einbringen	<input checked="" type="checkbox"/>	Wiesenzufahrten verlegen	<input type="checkbox"/>
		Komplexmaßnahmen notwendig	<input type="checkbox"/>
