Einschätzung von Durchlass-Bauwerken und Gefährdung des Fischotters

Aufnahme Nummer: 2534-027 Aufnahme-Datum: 19.07.2011

Gewässername: k.A.
Lage: südl. Fährbinde
Straße: A 24
Autobahn
Todfunde: 0

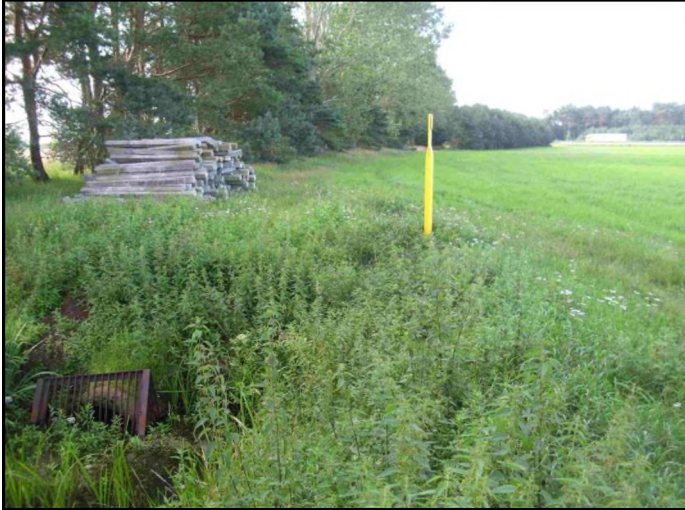
Nr.: 2534-027_001_go.JPG

Störfaktoren: Durchlass vollständig geflutet , Böschung ungünstig für wandernde Tiere (zum Gewässer steiler und tiefer als Böschung zur Straße) , Ungünstiges 'Länge zu Durchmesser'-Verhältnis

Bedeutung im Habitatverbund: gering
Verkehrsdichte: hoch
Brückenindex: 0
Durchlass-Tauglichkeit: ungeeignet

Geschwindigkeitsbegrenzung	<input type="checkbox"/>	Bermen an Ufer anbinden	<input type="checkbox"/>
Trockenröhre einbringen	<input checked="" type="checkbox"/>	Wiesenzufahrten verlegen	<input type="checkbox"/>
		Komplexmaßnahmen notwendig	<input type="checkbox"/>
