Einschätzung von Durchlass-Bauwerken und Gefährdung des Fischotters

Aufnahme Nummer: 2535-002 Aufnahme-Datum: 01.03.2011

Gewässername: k.A.
Lage: nordöstl. Goldenstädt rechts
Straße: k.A.
sonstige Straße
Todfunde: 0

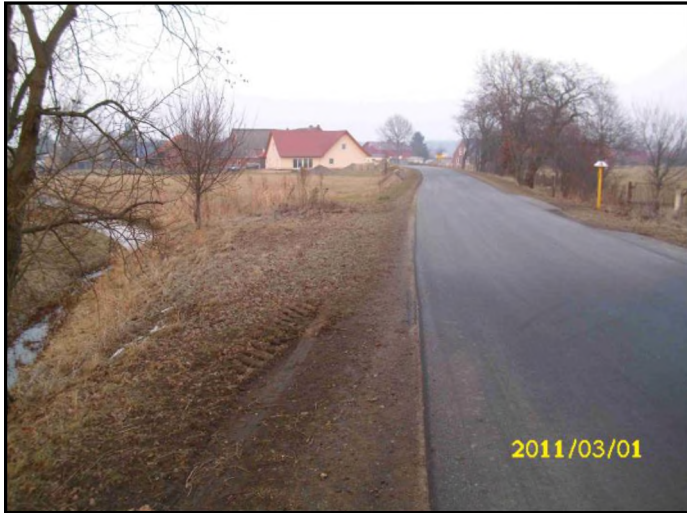
Nr.: 2535-002_001_go.JPG

Störfaktoren: DL vollständig geflutet, Böschung ungünstig für wandernde Tiere (zum Gewässer steiler und tiefer als Böschung zur Straße).

Bedeutung im Habitatverbund: sehr hoch
Verkehrsdichte: mittel
Brückenindex: 0
Durchlass-Tauglichkeit: ungeeignet

Geschwindigkeitsbegrenzung	<input type="checkbox"/>	Bermen an Ufer anbinden	<input type="checkbox"/>
Trockenröhre einbringen	<input checked="" type="checkbox"/>	Wiesenzufahrten verlegen	<input type="checkbox"/>
		Komplexmaßnahmen notwendig	<input type="checkbox"/>
