Einschätzung von Durchlass-Bauwerken und Gefährdung des Fischotters

Aufnahme Nummer: 2535-006 Aufnahme-Datum: 01.03.2011

Gewässername: k.A.
Lage: westl. Friedrichsmoor I
Straße: K 68
Kreisstraße
Totfunde: 2

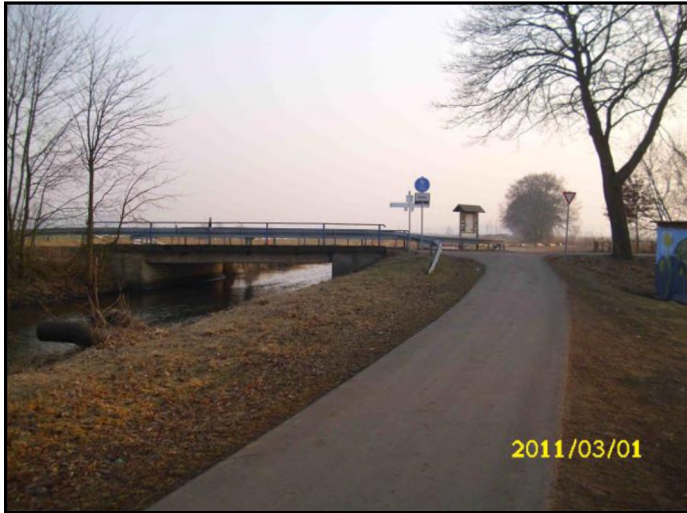
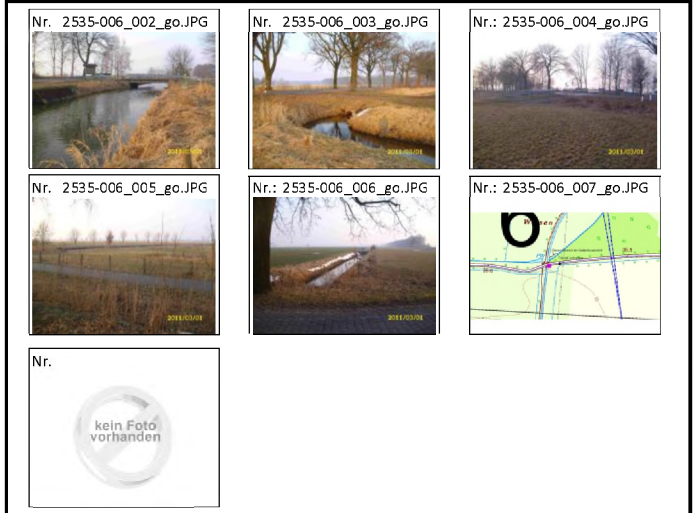
Nr.: 2535-006_001_go.JPG

Störfaktoren: Böschung ungünstig für wandernde Tiere (zum Gewässer steiler und tiefer als Böschung zur Straße).

Bermen fehlen

Bedeutung im Habitatverbund: sehr hoch
Verkehrsdichte: mittel
Brückenindex: 0,75
Durchlass-Tauglichkeit: bedingt geeignet

Direkt östlich enden noch 2 Gewässer blind. Dort sind Trockendurchlässe sinnvoll (nur unter der Straße, ca. 10m).
