Einschätzung von Durchlass-Bauwerken und Gefährdung des Fischotters

Aufnahme Nummer: 2535-007 Aufnahme-Datum: 01.03.2011

Gewässername: k.A.
Lage: westl. Friedrichsmoor m
Straße: K 68
Kreisstraße
Todfunde: 0

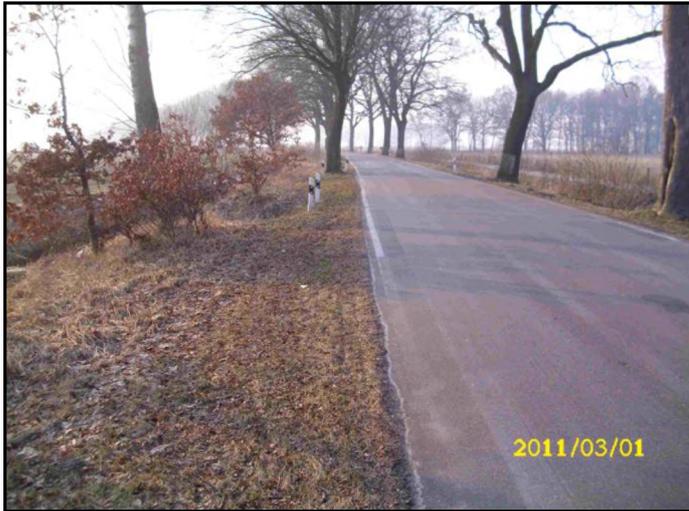
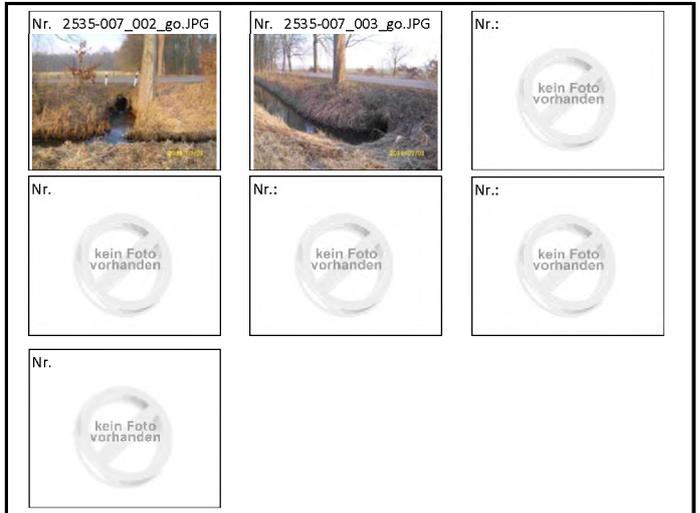
Nr.: 2535-007_001_go.JPG

Störfaktoren: Böschung ungünstig für wandernde Tiere (zum Gewässer steiler und tiefer als Böschung zur Straße). , Ungünstiges 'Länge zu Durchmesser'-Verhältnis

Knick im Gewässerverlauf. Gefahr, dass Otter den kürzesten Weg wählen

Bedeutung im Habitatverbund: mittel
Verkehrsdichte: mittel
Brückenindex: 0,089
Durchlass-Tauglichkeit: ungeeignet

Geschwindigkeitsbegrenzung	<input type="checkbox"/>	Bermen an Ufer anbinden	<input type="checkbox"/>
Trockenröhre einbringen	<input checked="" type="checkbox"/>	Wiesenzufahrten verlegen	<input type="checkbox"/>
		Komplexmaßnahmen notwendig	<input type="checkbox"/>

Auch im Knick 180m weiter östlich sollte ein Trockendurchlass angelegt werden.
