Einschätzung von Durchlass-Bauwerken und Gefährdung des Fischotters

Aufnahme Nummer: 2535-008 Aufnahme-Datum: 01.03.2011

Gewässername: k.A.
Lage: westl. Friedrichsmoor r
Straße: K 68
Kreisstraße
Totfunde: 0

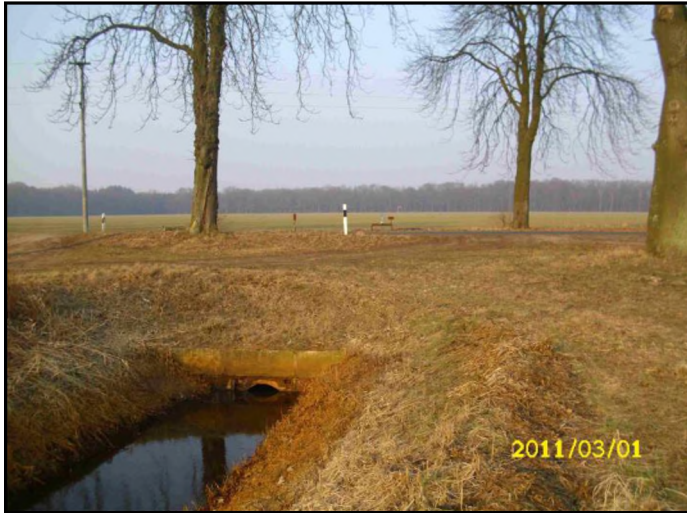
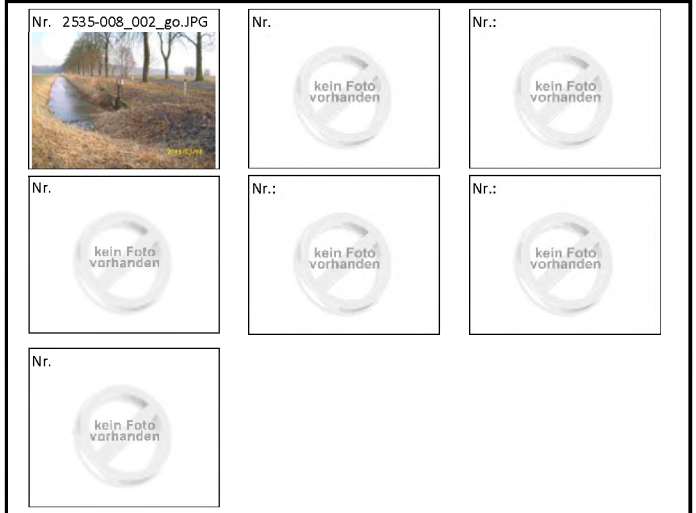
Nr.: 2535-008_001_go.JPG

Störfaktoren: Wehr/Stau , Böschung ungünstig für wandernde Tiere (zum Gewässer steiler und tiefer als Böschung zur Straße).

Knick im Gewässerverlauf. Gefahr, dass Otter den kürzesten Weg wählen

Bedeutung im Habitatverbund: mittel
Verkehrsdichte: mittel
Brückenindex: 0
Durchlass-Tauglichkeit: ungeeignet

Geschwindigkeitsbegrenzung	<input type="checkbox"/>	Bermen an Ufer anbinden	<input type="checkbox"/>
Trockenröhre einbringen	<input checked="" type="checkbox"/>	Wiesenzufahrten verlegen	<input type="checkbox"/>
		Komplexmaßnahmen notwendig	<input type="checkbox"/>
