Einschätzung von Durchlass-Bauwerken und Gefährdung des Fischotters

Aufnahme Nummer: 2535-009 Aufnahme-Datum: 01.03.2011

Gewässername: k.A.
Lage: Friedrichsmoor
Straße: L 092
Landesstraße
Totfunde: 0

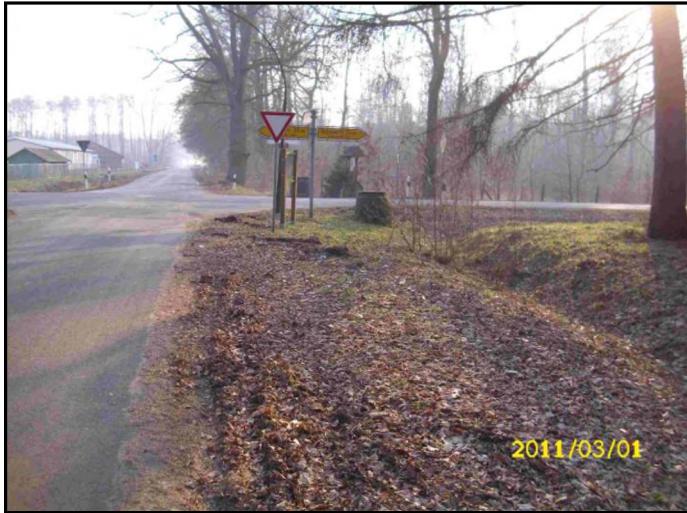
Nr.: 2535-009_001_go.JPG

Bedeutung im Habitatverbund: gering
Verkehrsdichte: mittel
Brückenindex: 0
Durchlass-Tauglichkeit: ungeeignet

Geschwindigkeitsbegrenzung	<input type="checkbox"/>	Bermen an Ufer anbinden	<input type="checkbox"/>
Trockenröhre einbringen	<input checked="" type="checkbox"/>	Wiesenzufahrten verlegen	<input type="checkbox"/>
		Komplexmaßnahmen notwendig	<input type="checkbox"/>
