Einschätzung von Durchlass-Bauwerken und Gefährdung des Fischotters

Aufnahme Nummer: 2535-010 Aufnahme-Datum: 01.03.2011

Gewässername: Turmgraben
Lage: Graben östl. Friedrichsmoor
Straße: L 092
Landesstraße
Totfunde: 0

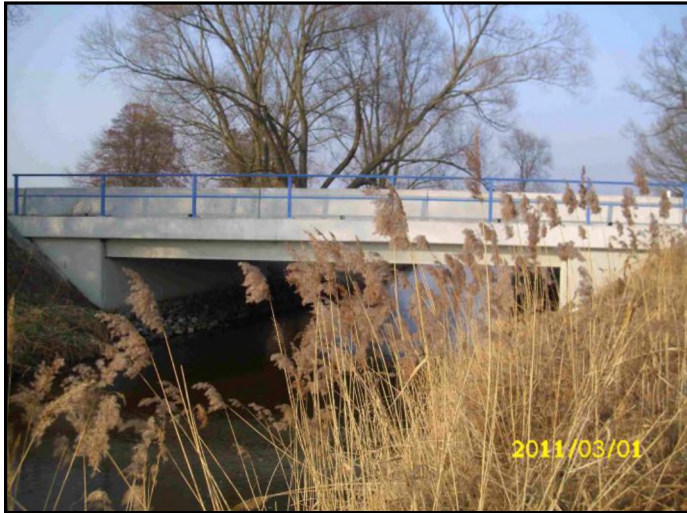
Nr.: 2535-010_001_go.JPG

sonstige Störfaktoren: Berme vermutlich zu tief

Bedeutung im Habitatverbund: sehr hoch
Verkehrsdichte: mittel
Brückenindex: 1,867
Durchlass-Tauglichkeit: gut geeignet

| Kastendurchlass/Maul beids. Berme | <input checked="" type="checkbox"/> | Verrohrung öffnen | <input type="checkbox"/> |
