Einschätzung von Durchlass-Bauwerken und Gefährdung des Fischotters

Aufnahme Nummer: 2535-011 Aufnahme-Datum: 01.03.2011

Gewässername: k.A.
Lage: Graben weiter östl. Friedrichsmoor
Straße: L 092
Landesstraße
Totfunde: 0

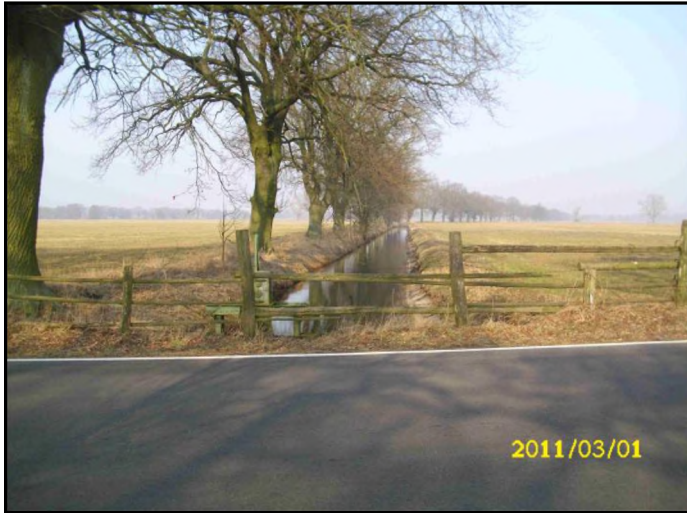
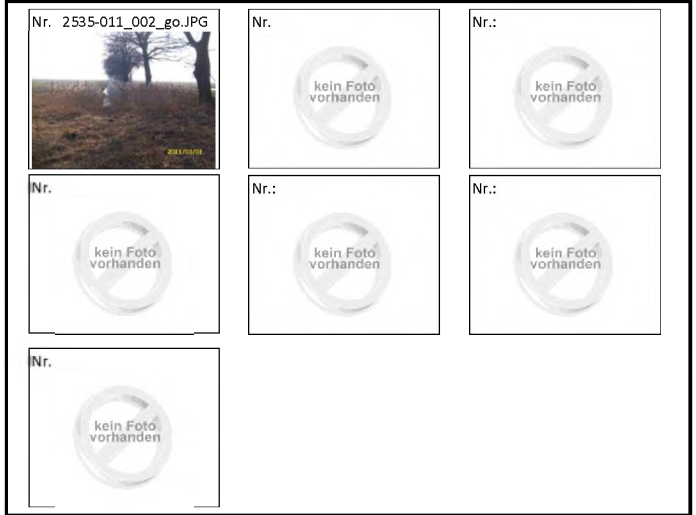
Nr.: 2535-011_001_go.JPG

Störfaktoren: Flutungsgefahr , Böschung ungünstig für wandernde Tiere (zum Gewässer steiler und tiefer als Böschung zur Straße).

Zufahrt Wiese/Feld, der Otter aus dem Wasser und damit auf die Böschung und dichter an die Straße führt.

Bedeutung im Habitatverbund: sehr hoch
Verkehrsdichte: mittel
Brückenindex: 0
Durchlass-Tauglichkeit: ungeeignet

Trennung Wehr Durchlass	<input type="checkbox"/>	keine notwendig	<input type="checkbox"/>
Installation oberhalb Wehr	<input type="checkbox"/>	Markierstruktur Steinsch	<input type="checkbox"/>
Installation unterhalb Wehr	<input type="checkbox"/>	Markierstruktur Ufersubstrat	<input type="checkbox"/>
Entfernung Rechen	<input type="checkbox"/>	Markierstruktur Laufbohle fest	<input type="checkbox"/>
Entfernung sonstige Hindernisse	<input type="checkbox"/>	Markierstruktur Laufbohle schwimmend	<input type="checkbox"/>
Kastendurchlass/Maul eins. Berme	<input type="checkbox"/>	Markierstruktur Podest	<input type="checkbox"/>
Kastendurchlass/Maul beids. Berme	<input checked="" type="checkbox"/>	Verrohrung öffnen	<input type="checkbox"/>
Markierstruktur einseitig	<input type="checkbox"/>	Leit-/Schutzzäune notwendig	<input type="checkbox"/>
Markierstruktur beidseitig	<input type="checkbox"/>	Leitstrukturen/-senken einrichten	<input checked="" type="checkbox"/>

Geschwindigkeitsbegrenzung	<input type="checkbox"/>	Bermen an Ufer anbinden	<input type="checkbox"/>
Trockenröhre einbringen	<input checked="" type="checkbox"/>	Wiesenzufahrten verlegen	<input type="checkbox"/>
		Komplexmaßnahmen notwendig	<input type="checkbox"/>
