Einschätzung von Durchlass-Bauwerken und Gefährdung des Fischotters

Aufnahme Nummer: 2535-013

Aufnahme-Datum: 01.03.2011

Gewässername: Elde
Lage: Elde L092 noröstlich Friedrichsmoor
Straße: L 092
Landesstraße
Totfunde: 0

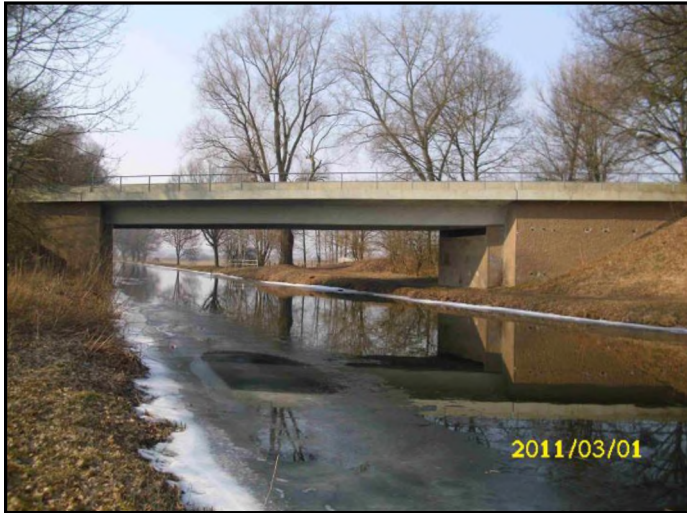
Nr.: 2535-013_001_go.JPG

sonstige Störfaktoren: Berme zu schmal und flach

Bedeutung im Habitatverbund: sehr hoch
Verkehrsdichte: mittel
Brückenindex: 4,75
Durchlass-Tauglichkeit: bedingt geeignet

Trennung Wehr Durchlass	<input type="checkbox"/>	keine notwendig	<input type="checkbox"/>
Installation oberhalb Wehr	<input type="checkbox"/>	Markierstruktur Steinsch	<input checked="" type="checkbox"/>
Installation unterhalb Wehr	<input type="checkbox"/>	Markierstruktur Ufersubstrat	<input type="checkbox"/>
Entfernung Rechen	<input type="checkbox"/>	Markierstruktur Laufbohle fest	<input type="checkbox"/>
Entfernung sonstige Hindernisse	<input type="checkbox"/>	Markierstruktur Laufbohle schwimmend	<input type="checkbox"/>
Kastendurchlass/Maul eins. Berme	<input type="checkbox"/>	Markierstruktur Podest	<input type="checkbox"/>
Kastendurchlass/Maul beids. Berme	<input checked="" type="checkbox"/>	Verrohrung öffnen	<input type="checkbox"/>
Markierstruktur einseitig	<input type="checkbox"/>	Leit-/Schutzzäune notwendig	<input type="checkbox"/>
Markierstruktur beidseitig	<input type="checkbox"/>	Leitstrukturen/ -senken einrichten	<input type="checkbox"/>
