Einschätzung von Durchlass-Bauwerken und Gefährdung des Fischotters

Aufnahme Nummer: 2535-016

Aufnahme-Datum: 04.03.2011

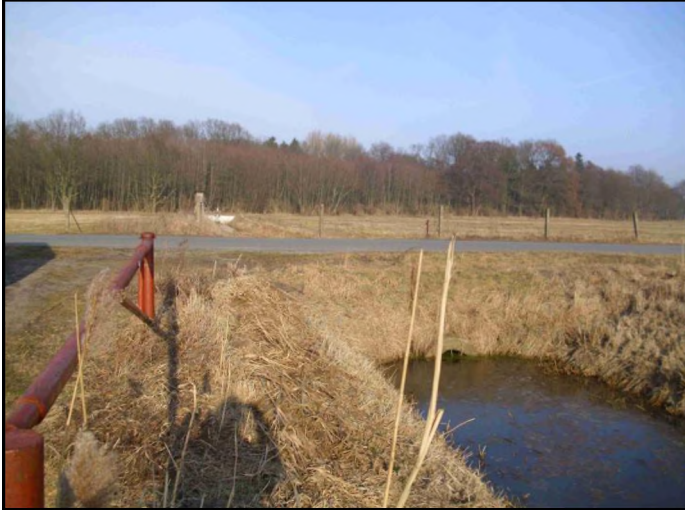
Nr.: 2535-016_001_go.JPG

Störfaktoren: DL vollständig geflutet, Böschung ungünstig für wandernde Tiere (zum Gewässer steiler und tiefer als Böschung zur Straße).

Durchlass vollständig geflutet?

Bedeutung im Habitatverbund: sehr hoch
Verkehrsdichte: gering
Brückenindex: 0
Durchlass-Tauglichkeit: ungeeignet

Geschwindigkeitsbegrenzung	<input type="checkbox"/>	Bermen an Ufer anbinden	<input type="checkbox"/>
Trockenröhre einbringen	<input checked="" type="checkbox"/>	Wiesenzufahrten verlegen	<input type="checkbox"/>
		Komplexmaßnahmen notwendig	<input type="checkbox"/>
