Einschätzung von Durchlass-Bauwerken und Gefährdung des Fischotters

Aufnahme Nummer: 2535-017

Aufnahme-Datum: 04.03.2011

Gewässername: k.A.
Lage: nördl Rusch n
Straße: k.A.
sonstige Straße
Todfunde: 0

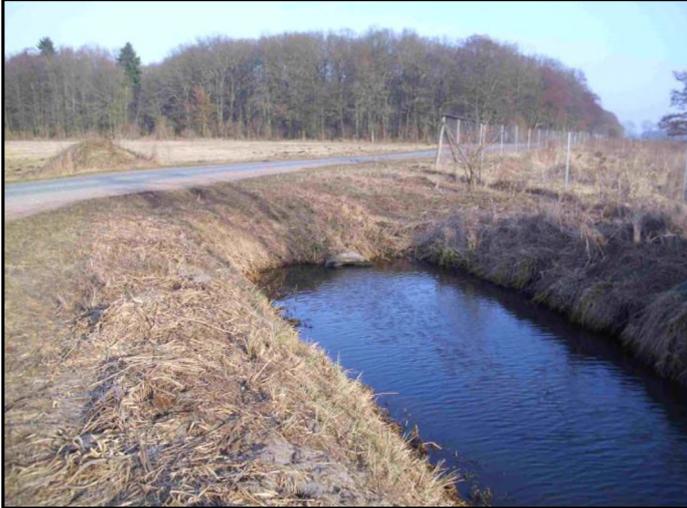
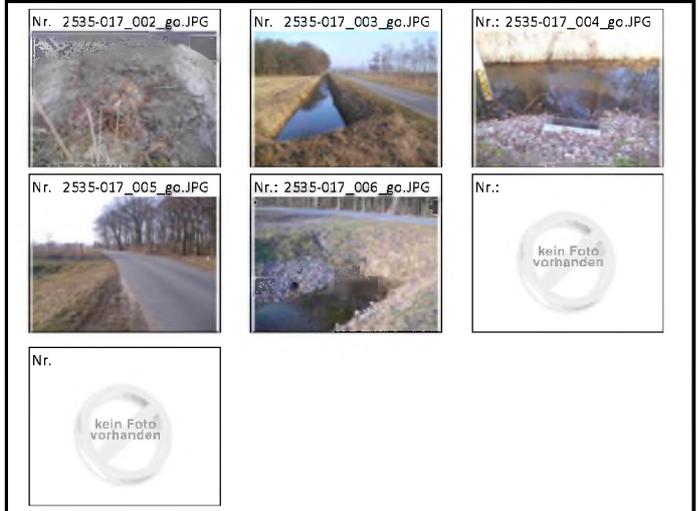
Nr.: 2535-017_001_go.JPG

Störfaktoren: Flutungsgefahr, Böschung ungünstig für wandernde Tiere (zum Gewässer steiler und tiefer als Böschung zur Straße).

Ungünstiges 'Länge zu Durchmesser'-Verhältnis, Knick im Gewässerverlauf. Gefahr, dass Otter den kürzesten Weg wählen

Bedeutung im Habitatverbund: sehr hoch
Verkehrsdichte: gering
Brückenindex: 0,002
Durchlass-Tauglichkeit: ungeeignet

Brücke direkt südlich dieser Querung (Bilder) bei Straßenneubau auch ottersicher gestalten, aktuell ein überfluteter Durchlass mit Gitter.

Geschwindigkeitsbegrenzung	<input type="checkbox"/>	Bermen an Ufer anbinden	<input type="checkbox"/>
Trockenröhre einbringen	<input checked="" type="checkbox"/>	Wiesenzufahrten verlegen	<input type="checkbox"/>
		Komplexmaßnahmen notwendig	<input type="checkbox"/>
